## **ESTUDIO GEOTECNICO**

### **DISEÑO DE LA VIA LAS MERCEDES – TEORAMA**

### **MUNICIPIO DE TEORAMA, DEPARTAMENTO DE NORTE DE SANTANDER**

**DICIEMBRE DE 2012**

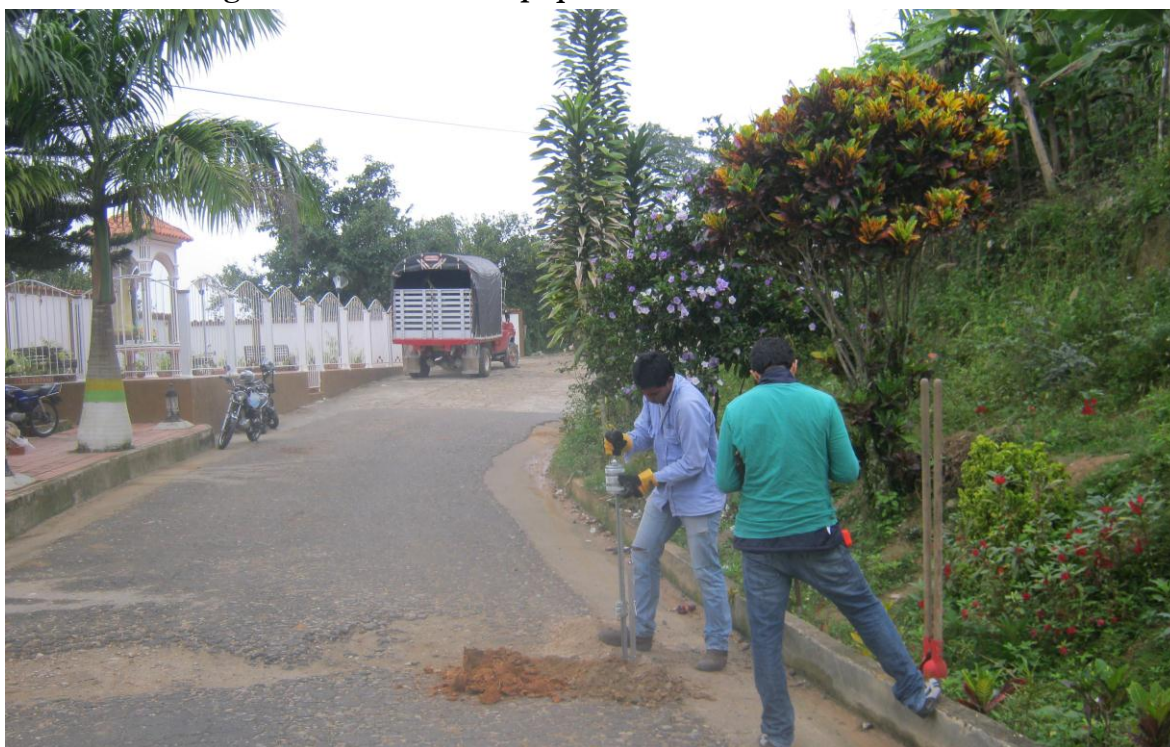
**Fotografía 1. Realización apique N° 1 Las Mercedes – Teorama.**

**Tramo – PR 13+000 a PR 12+500:** Se encontró un perfil estratigráfico, definido de la siguiente manera: de 0.0 a 0.05m está constituido por una capa asfáltica en malas condiciones; de 0.05 a 0.3m una Arena gravo - limosa de color crema claro con presencia de gravas de color beige(capa granular) - (N.P); de 0.3 a 0.7m una Arena limosa - arcillosa de color cafe claro con plasticidad madia a baja(suelo natural subrasante); de 0.7 a 1.0m una Arcilla limosa de color rojo con betas amarillas con una consistencia media(suelo natural subrasante). *Ver fotografia 1 – figura 3.*

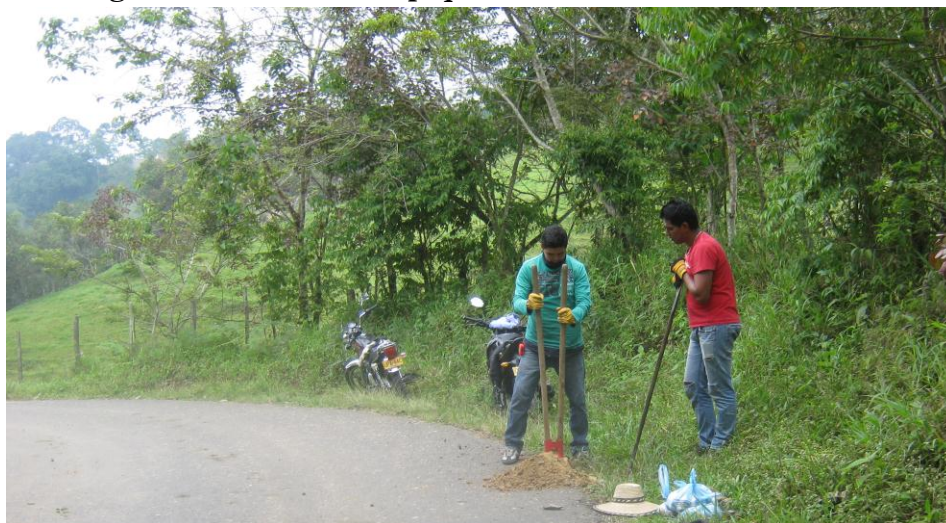
**Fotografía 2. Realización apique N° 2 Las Mercedes – Teorama.**

**Tramo – PR 12+500 a PR 11+500:** Se encontró un perfil estratigráfico, definido de la siguiente manera: de 0.0 a 0.05m está constituido por una capa asfáltica en malas condiciones; de 0.05 a 0.4m una Arena gravo - limosa de color amarillo oscuro con presencia de gravas de color beige (capa granular) - (N.P); de 0.4 a 1.0m una Arcilla limosa de color amarillo pálido de consistencia media en estado húmedo (suelo natural subrasante). *Ver fotografías 2,3 – figura 4.*

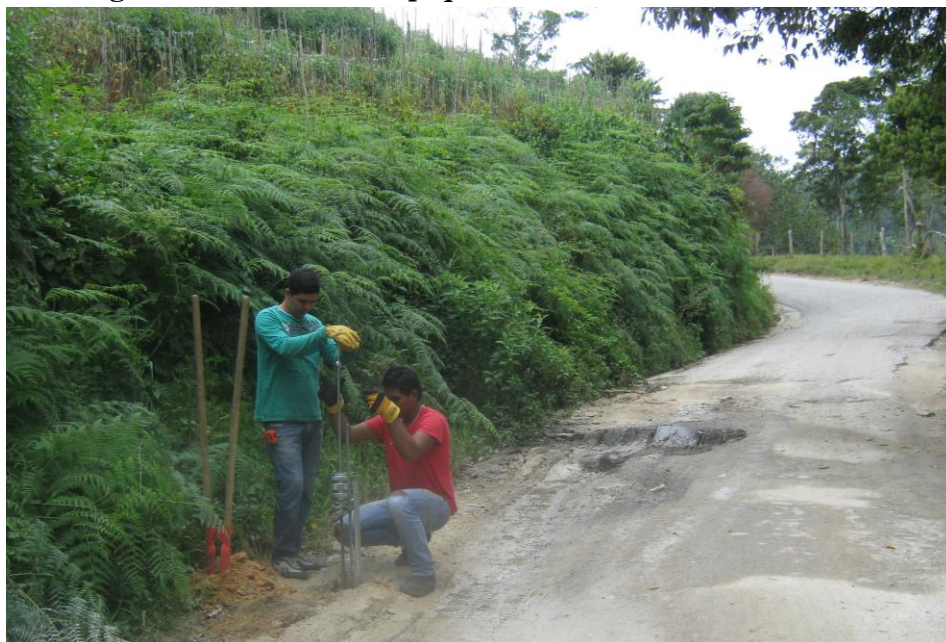
**Fotografía 4. Realización apique N° 5 Las Mercedes – Teorama.**

**Tramo – PR 11+500 a PR 11+000:** Se encontró un perfil estratigráfico, definido de la siguiente manera: de 0.0 a 0.05m está constituido por una capa asfáltica en deterioro total; de 0.05 a 0.15m una Arena gravo - limosa de color café claro contaminada con restos de asfalto y subrasante; de 0.15 a 1.0m una Arena limosa de color naranja con betas claras de consistencia media en estado húmedo (suelo natural subrasante). ***Ver fotografía 4 – figura 5.***

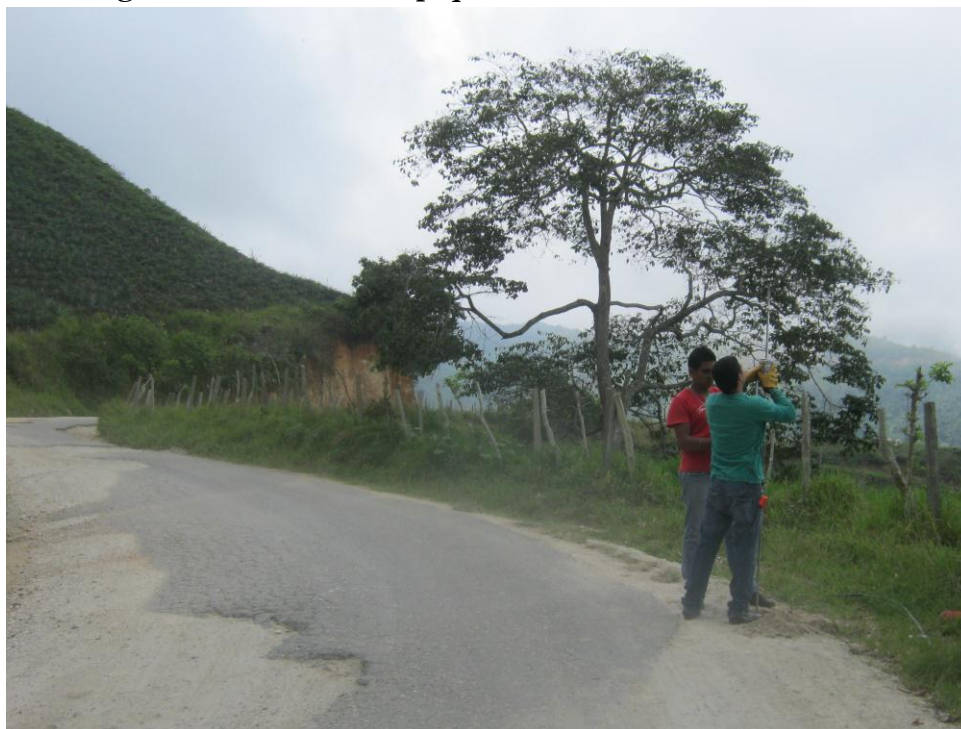
**Fotografía 5. Realización apique N° 6 Las Mercedes – Teorama.**

**Tramo – PR 11+000 a PR 10+500:** Se encontró un perfil estratigráfico, definido de la siguiente manera: de 0.0 a 0.05m está constituido por una capa asfáltica en deterioro total; de 0.05 a 1.0m una Arena arcillosa de color crema con betas amarillas en estado húmedo y plasticidad de media a baja. *Ver fotografía 5 – figura 6.*

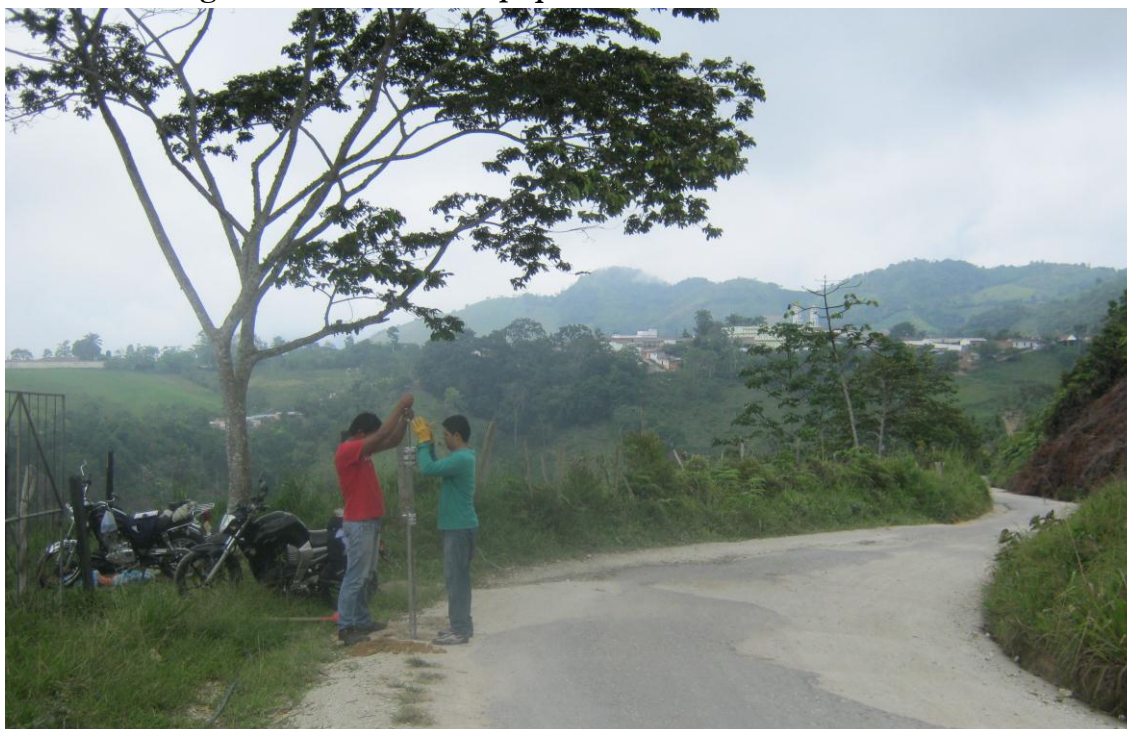
**Fotografía 6. Realización apique N° 7 Las Mercedes – Teorama.**

**Tramo – PR 10+500 a PR 10+000:** Se encontró un perfil estratigráfico, definido de la siguiente manera: de 0.0 a 0.05m está constituido por una capa asfáltica en deterioro total; de 0.05 a 0.15m una Arena gravo - limosa de color beige claro; de 0.15 a 1.0m una Arena limosa de color marrón ocre de consistencia media en estado húmedo (suelo natural subrasante). ***Ver fotografía 6 – figura 7.***

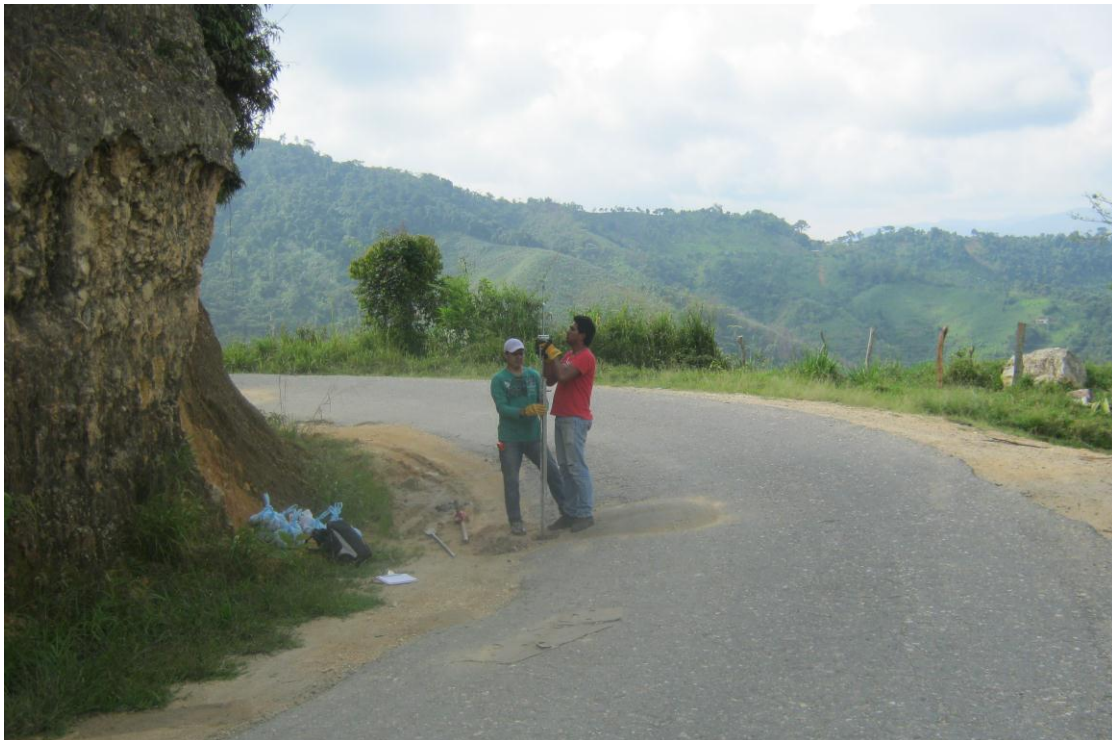
**Fotografía 7. Realización apique N°8 Las Mercedes – Teorama.**

**Tramo – PR 10+000 a PR 9+000:** Se encontró un perfil estratigráfico, definido de la siguiente manera: de 0.0 a 0.05m está constituido por una capa asfáltica en deterioro total; de 0.05 a 0.15m una Arena gravo - limosa de color gris oscuro; de 0.15 a 1.0m una Arena limosa de color rojizo ladrillo con betas color crema de consistencia media en estado húmedo (suelo natural subrasante). *Ver fotografía 7 – figura 8.*

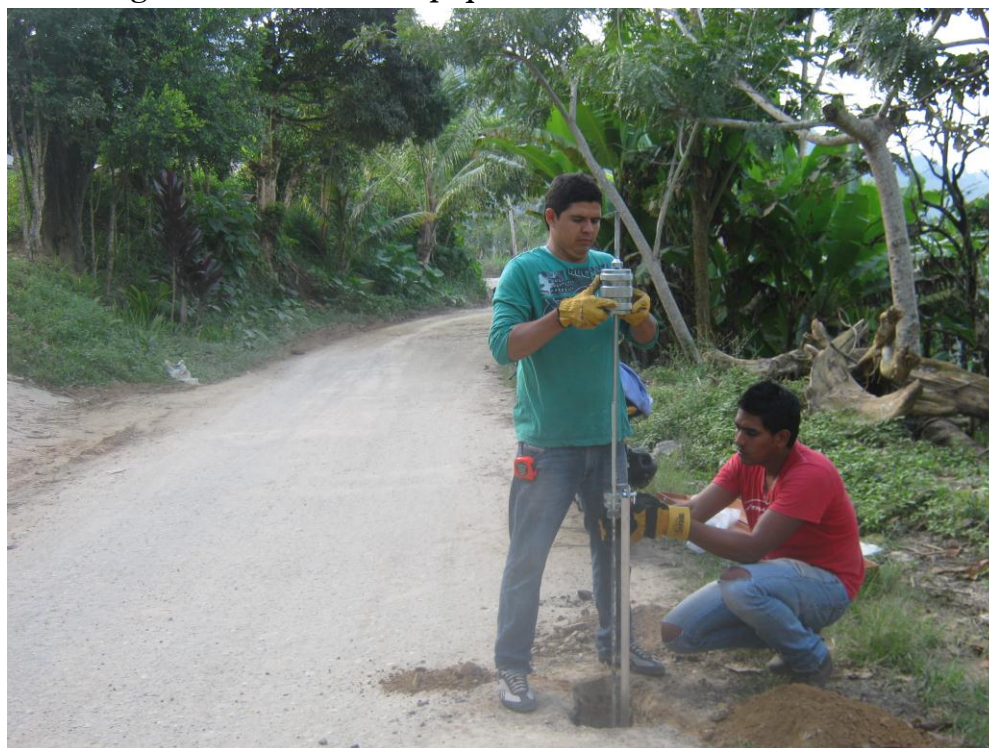
**Fotografía 8. Realización apique N°10 Las Mercedes – Teorama.**

**Tramo – PR 9+000 a PR 8+000:** Se encontró un perfil estratigráfico, definido de la siguiente manera: de 0.0 a 0.1m está constituido por Arena gravo - limosa de color Blanco a gris; de 0.1 a 1.0m una Arcilla limosa de color rojizo con betas color amarillo pálido y presencia de fragmentos de roca de consistencia media en estado húmedo (suelo natural subrasante). ***Ver fotografía 8 – figura 9.***

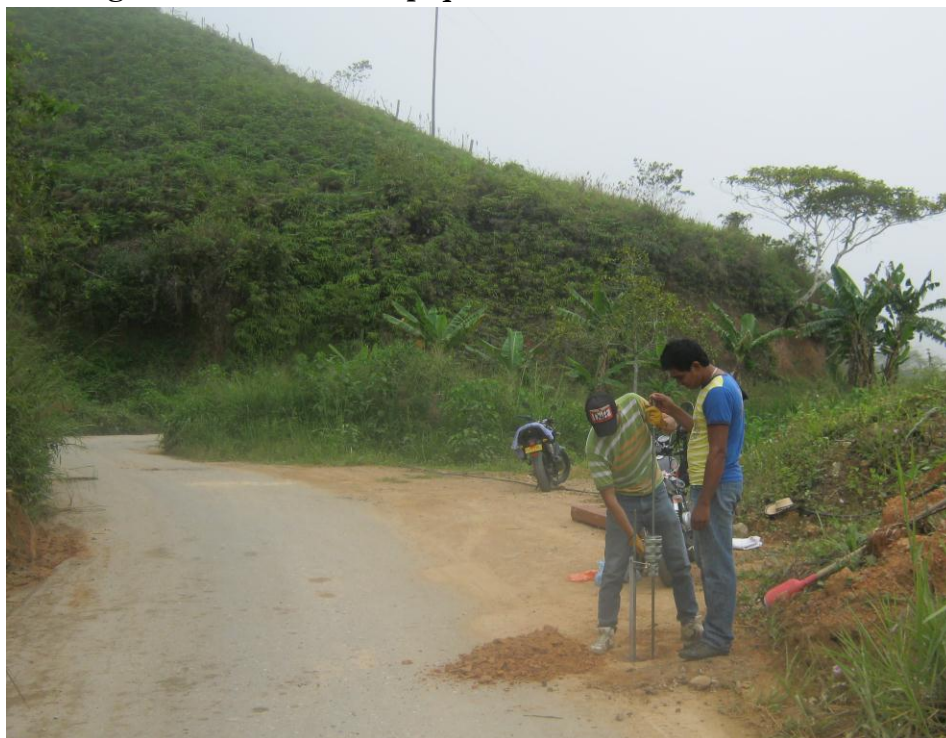
**Fotografía 9. Realización apique N°12 Las Mercedes – Teorama.**

**Tramo – PR 8+000 a PR 7+000:** Se encontró un perfil estratigráfico, definido de la siguiente manera: de 0.0 a 1.0m está constituido por una Arena limosa de color café – rojizo con presencia de fragmentos de gravas de consistencia media en estado húmedo (suelo natural subrasante). *Ver fotografía 9 – figura 10.*

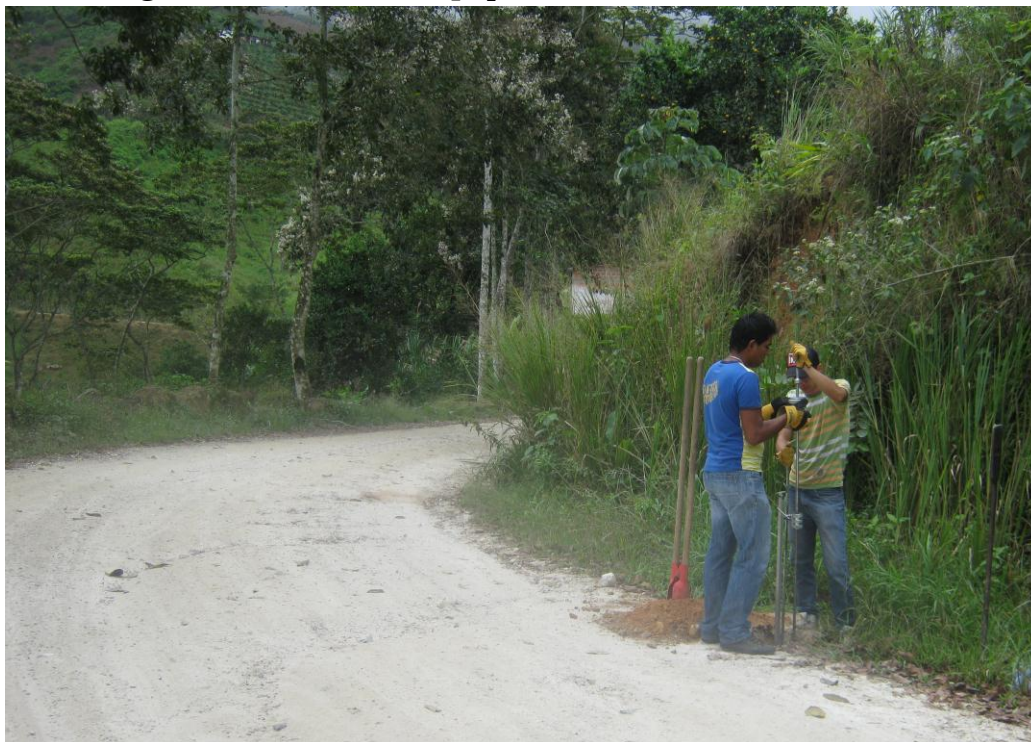
**Fotografía 10. Realización apique N° 15 Las Mercedes – Teorama.**

**Tramo – PR 8+000 a PR 7+000:** Se encontró un perfil estratigráfico, definido de la siguiente manera: de 0.0 a 0.75m está constituido por Arcilla limosa de color vino tinto claro con presencia de fragmentos de gravas de consistencia media en estado húmedo (suelo natural subrasante); de 0.75 a 1.0m una Grava areno limosa de color marrón claro de plasticidad moderada a baja. *Ver fotografía 10 – figura 11.*

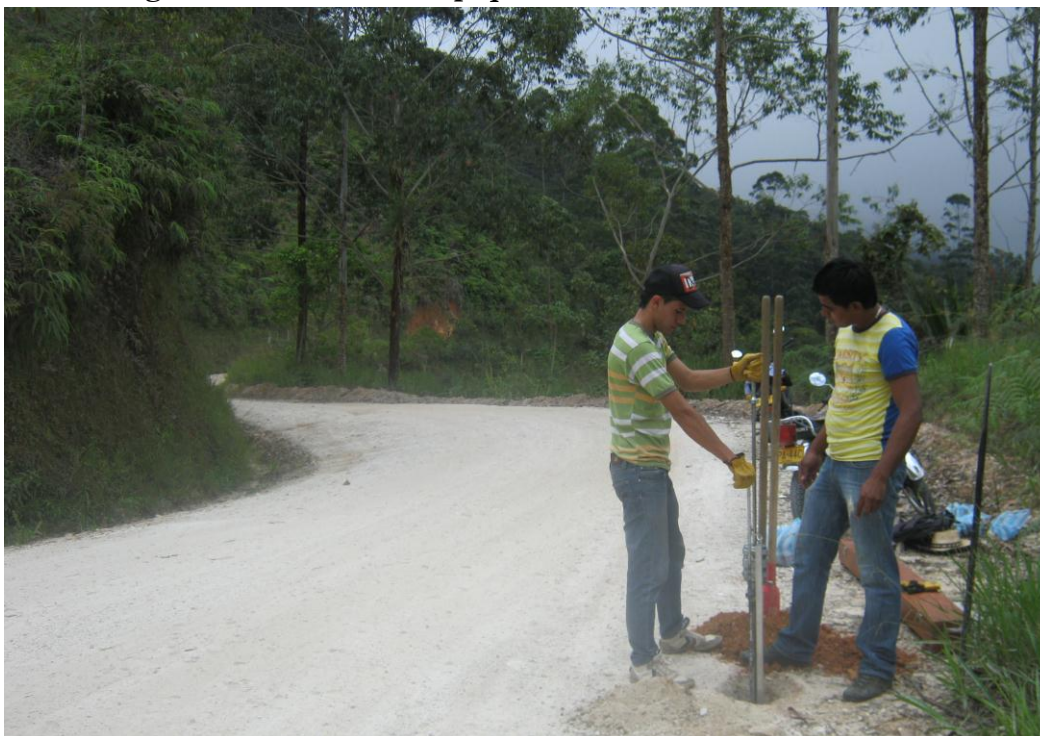
**Fotografía 11. Realización apique N° 17 Las Mercedes – Teorama.**

**Tramo – PR 6+000 a PR 5+000:** Se encontró un perfil estratigráfico, definido de la siguiente manera: de 0.0 a 0.1m está constituido por Arena gravo - limosa de color Blanco a gris; de 0.1 a 1.0m una Arena arcillosa limosa de color rojizo (ladrillo) oscuro de plasticidad media en estado húmedo (suelo natural subrasante). *Ver fotografía 11 – figura 12.*

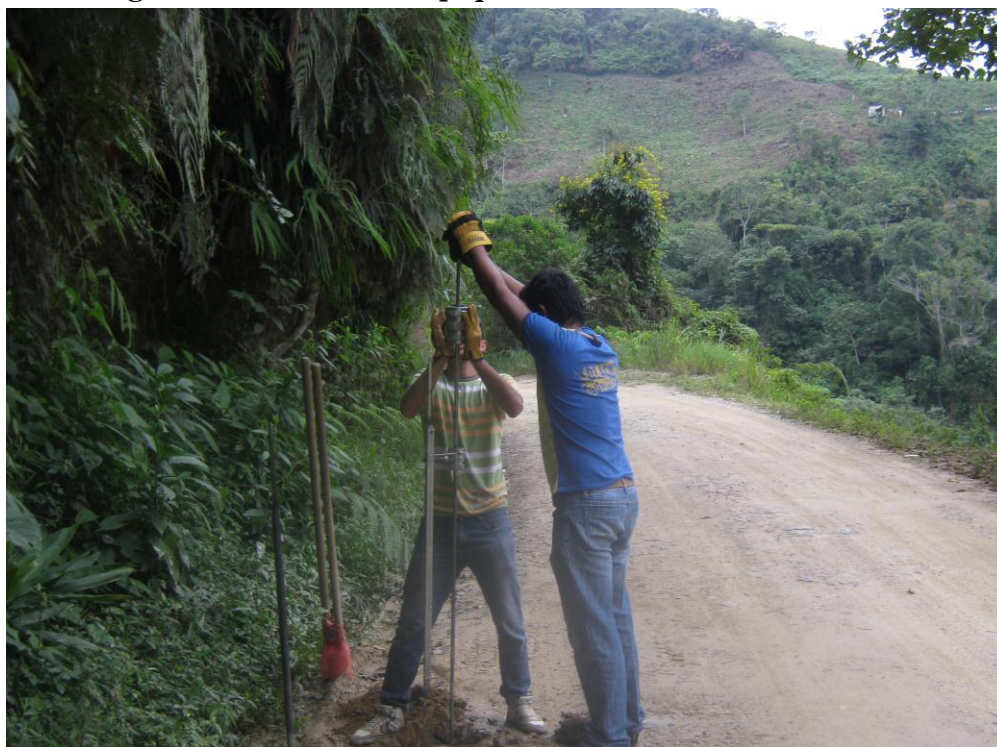
**Fotografía 12. Realización apique N°18 Las Mercedes – Teorama.**

**Tramo – PR 5+000 A PR 4+000:** Se encontró un perfil estratigráfico, definido de la siguiente manera: de 0.0 a 0.1m está constituido por Arena gravo - limosa de color Blanco a gris; de 0.1 a 0.3m está constituido por Arena limosa de color marrón claro con fragmentos de roca de plasticidad moderada a baja; de 0.3 a 1.0m una Arena limosa de color vino tinto claro con betas blancas y moradas claras subrasante suelo natural de consistencia media. *Ver fotografía 12 – figura 13.*

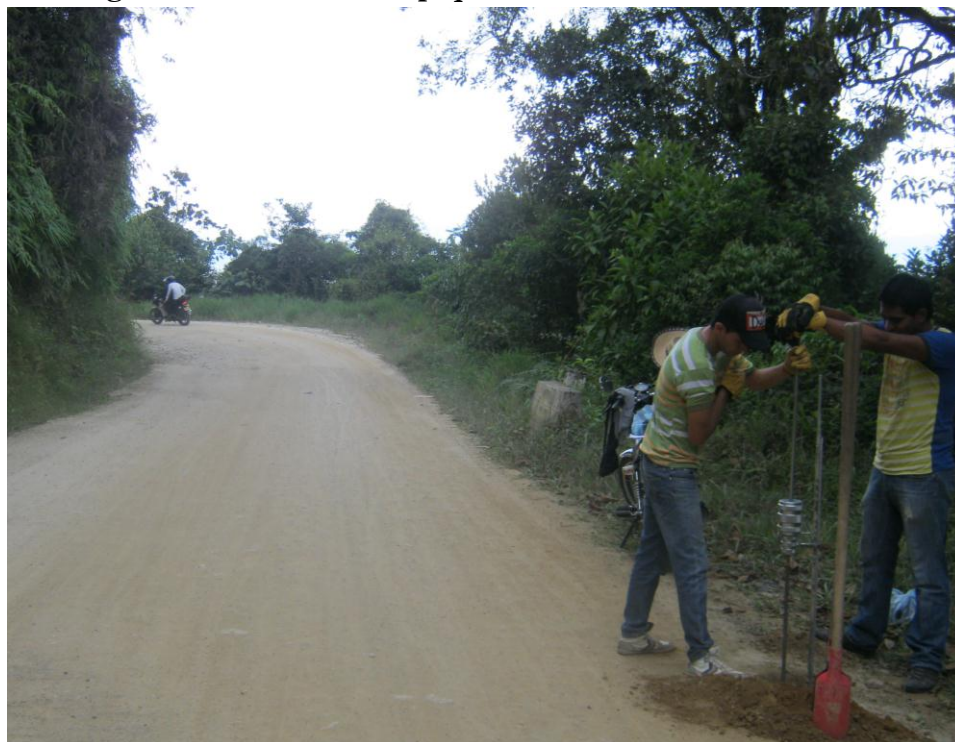
**Fotografía 13. Realización apiqué N°21 Las Mercedes – Teorama.**

**Tramo – PR 4+000 A PR 3+000:** Se encontró un perfil estratigráfico, definido de la siguiente manera: de 0.0 a 1.0m está constituido por una Arcilla areno limosa de color marrón oscuro con presencia de betas blancas en estado húmedo (suelo natural subrasante). ***Ver fotografía 13 – figura 14.***

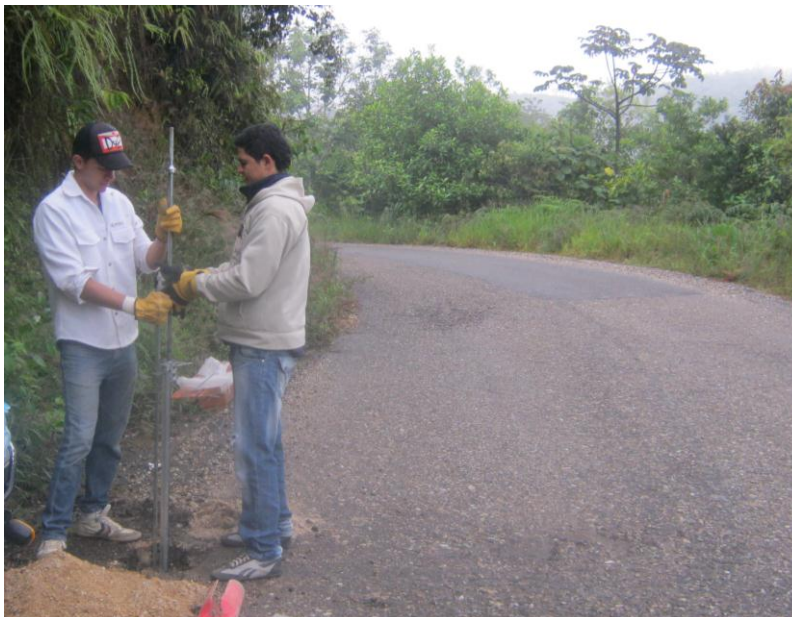
**Fotografía 14. Realización apique N°23 Las Mercedes – Teorama.**

**Tramo – PR 3+000 A PR 2+000:** Se encontró un perfil estratigráfico, definido de la siguiente manera: de 0.0 a 0.1m está constituido por una capa asfáltica; de 0.1 a 0.28m una Arena gravo - limosa de color gris a blanco, material de receba – sub base granular; de 0.28 a 1.0m una Arcilla areno limosa de color marrón oscuro con presencia de betas blancas en estado húmedo (suelo natural subrasante). *Ver fotografía 14 – figura 15.*

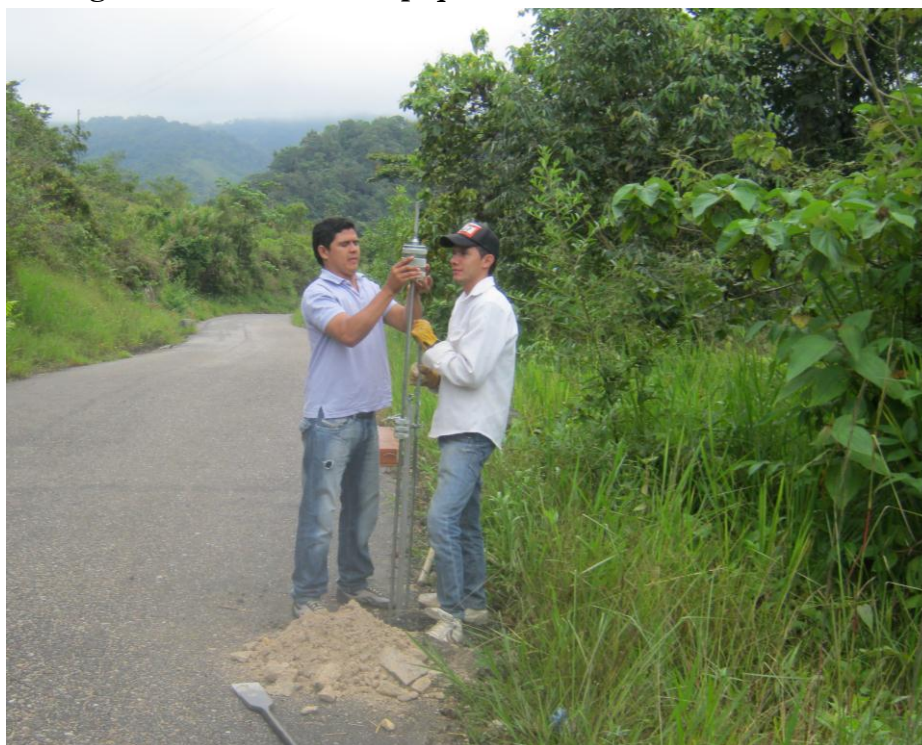
**Fotografía 15. Realización apique N°25 Las Mercedes – Teorama.**

**Tramo – PR 2+000 A PR 1+000:** Se encontró un perfil estratigráfico, definido de la siguiente manera: de 0.0 a 0.1m está constituido por una capa asfáltica; de 0.1 a 0.8m una Arena gravo - limosa de color gris a blanco, material de receba – sub base granular; de 0.8 a 1.0m una Arcilla areno limosa de color marrón oscuro con presencia de betas blancas en estado húmedo (suelo natural subrasante). *Ver fotografía 15 – figura 16.*

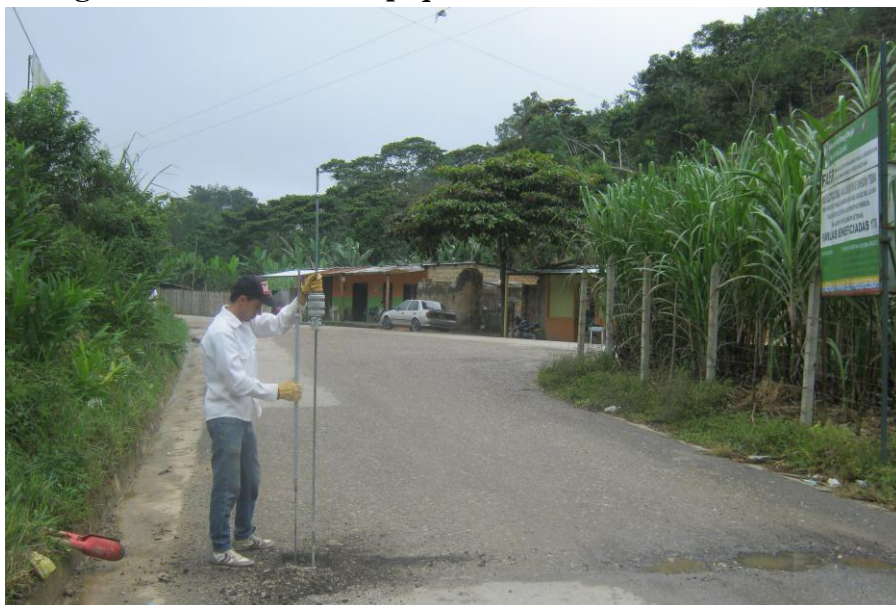
**Fotografía 16. Realización apique N°26 Las Mercedes – Teorama.**

**Tramo – PR 1+000 A PR 0+000:** Se encontró un perfil estratigráfico, definido de la siguiente manera: de 0.0 a 0.1m está constituido por una capa asfáltica; de 0.1 a 0.6m una Arena gravo - limosa de color gris a blanco, material de receba – sub base granular; de 0.6 a 1.0m una Arcilla areno limosa de color marrón oscuro con presencia de betas blancas en estado húmedo (suelo natural subrasante). *Ver fotografías 16,17 – figura 17.*
