INTEGRACIÓN DE METODOLOGÍAS BIM EN LA EVALUACIÓN Y GESTIÓN DE  
PROYECTOS DE REHABILITACIÓN ESTRUCTURAL Y URBANA: ESTUDIO DE CASO,  
EDIFICIO ADMINISTRATIVO

UNIVERSIDAD MILITAR NUEVA GRANADA  
FACULTAD DE INGENIERÍA  
PROGRAMA DE INGENIERÍA CIVIL  
BOGOTÁ D.C., ABRIL DE 2025

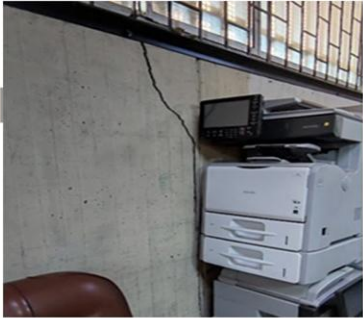
| FICHAS DE INSPECCIÓN VISUAL | | | | | |
|---|---|---|---|---|---|
| Muro de contención sótano (sector 6 G35-F35) | | | | | |

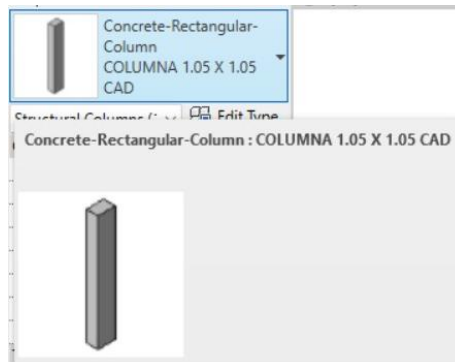
*Ilustración 22 Elemento columna Revit. Fuente: Elaboración propia.*

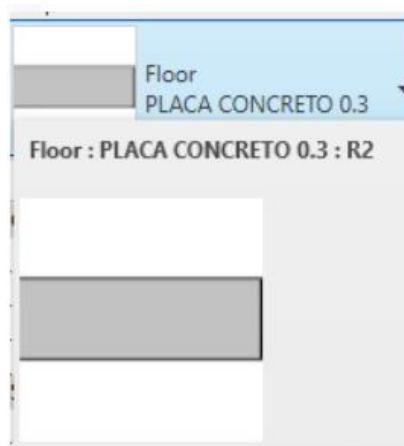
*Ilustración 23 Elemento de placa de Revit. Fuente: Elaboración propia.*

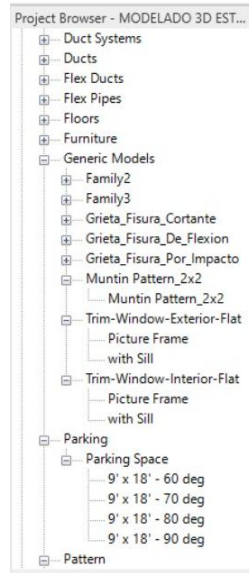
*Ilustración 26 implementación Familias en Revit. Fuente: Elaboración propia.*

Teniendo en cuenta que, ya diseñada la estructura, se procede a la sectorización de acuerdo con lo establecido por el equipo de trabajo, con el objetivo de poder simplificar la identificación de cada una de las patologías existentes en cada elemento donde estas se presenten, además de la utilización de la herramienta de las familias la cual permitirá el poder establecer el tipo de patología a encontrar a lo largo y ancho del modelo.

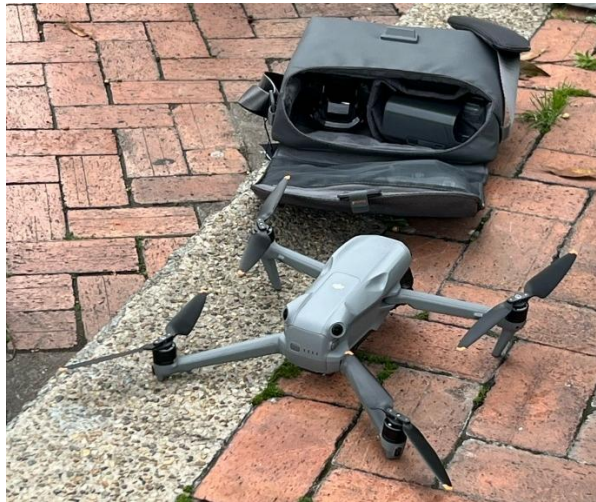
El objetivo principal de captura de imágenes aeroespaciales con el dron DJI Air 3S es obtener un registro visual completo y detallado que permita desarrollar un modelo digital preciso del edificio y su entorno, para la alimentación de este con los resultados. Este levantamiento fotogramétrico a 100m y 90m constituye la base fundamental para la posterior generación de un modelo tridimensional que revelará con exactitud las condiciones actuales de la estructura, permitiéndonos identificar y documentar patologías estructurales existentes.

*Ilustración 36 Dron DJI Air 3S. Fuente: Elaboración propia.*

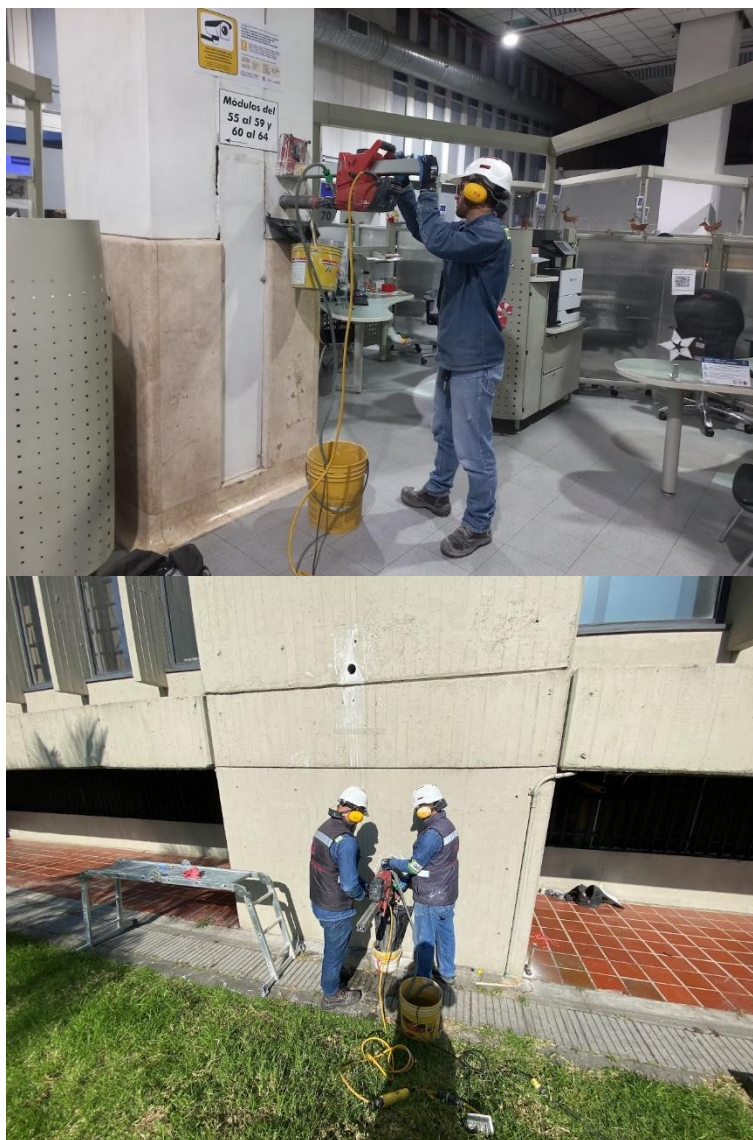
la norma NTC 3658. Los núcleos de concreto son muestras obtenidas en campo mediante un taladro de rotopercusión, al cual se le instala una “Sierra Copa”, en este caso fue de un diámetro de 2 pulgadas. Luego de ser extraídos, se procede a su posterior identificación y transporte hacia el laboratorio, donde se cortan los extremos para así obtener una superficie horizontal adecuada y llevar a cabo el ensayo de compresión el cual se ejecuta bajo los lineamientos de la norma NTC 673.

*Ilustración 40 Proceso extracción de núcleos Fuente: Elaboración propia.*

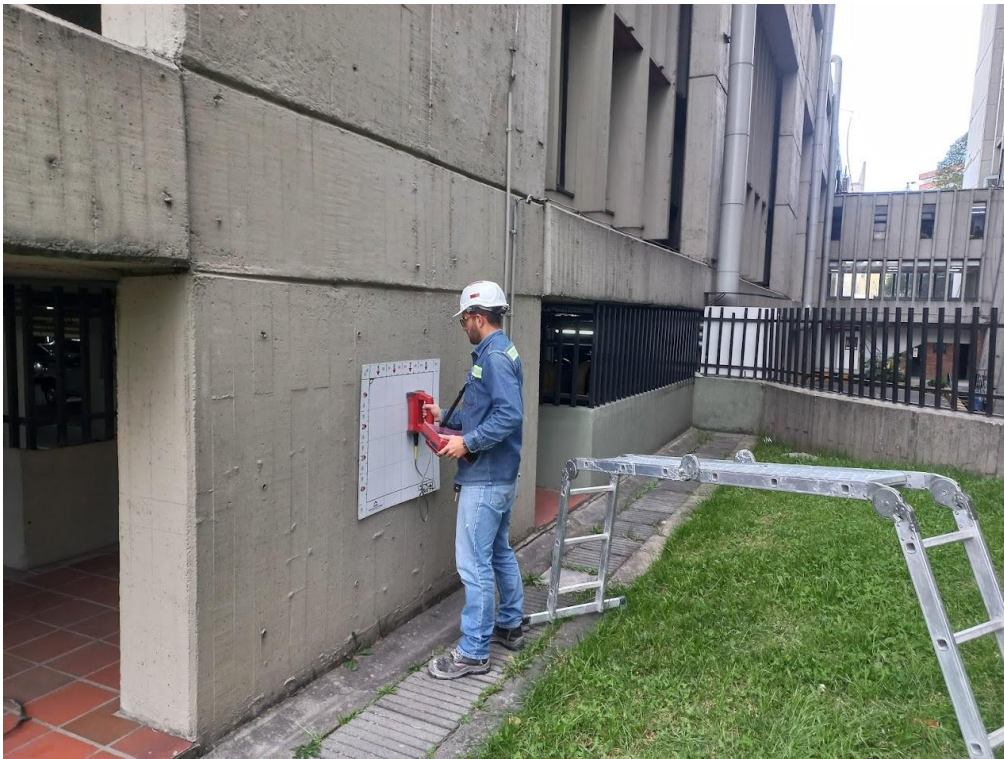
Se realizan 31 ensayos de ferroskan, tomando 4 medidas por núcleo. ejecutando los recorridos según lo trazado, horizontales de izquierda a derecha y luego verticales de arriba hacia abajo, siempre antes de realizar un núcleo de extracción. A continuación, se presenta la tabla de los elementos escogidos para el ensayo.

*Ilustración 41 Proceso de detección de acero Fuente: Elaboración propia.*

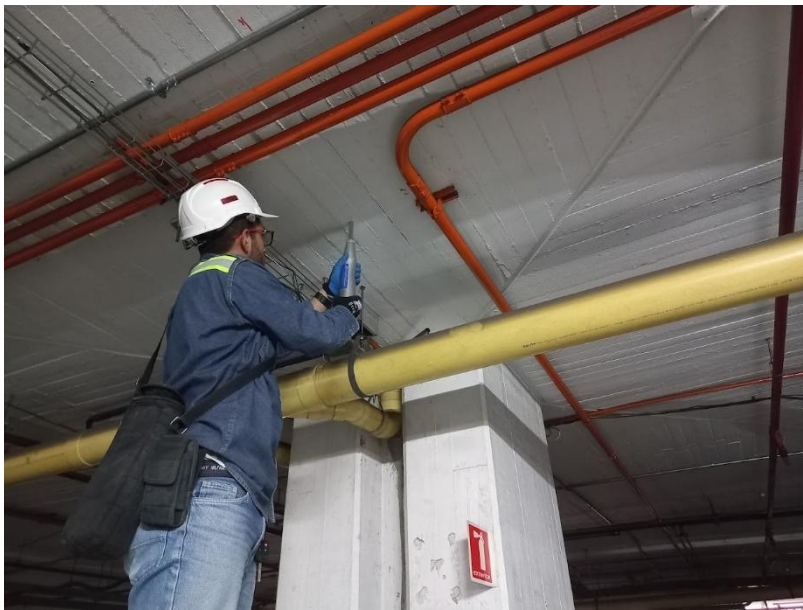
El ensayo se realiza de acuerdo con la norma técnica colombiana NTC 3692. “método de ensayo para medir el número de rebote del concreto endurecido”. Con el fin de complementar los resultados obtenidos de los núcleos de las muros y columnas. Se efectúa una serie de ensayos con el esclerómetro para determinar una resistencia promedio de los elementos de la placa, de este modo se realizaron los ensayos sobre los capiteles. Los resultados se presentan en el anexo 1. A continuación se presenta la tabla de los ensayos ejecutados.

*Ilustración 43 Proceso de evaluación del concreto por el esclerómetro Fuente: Elaboración propia.*

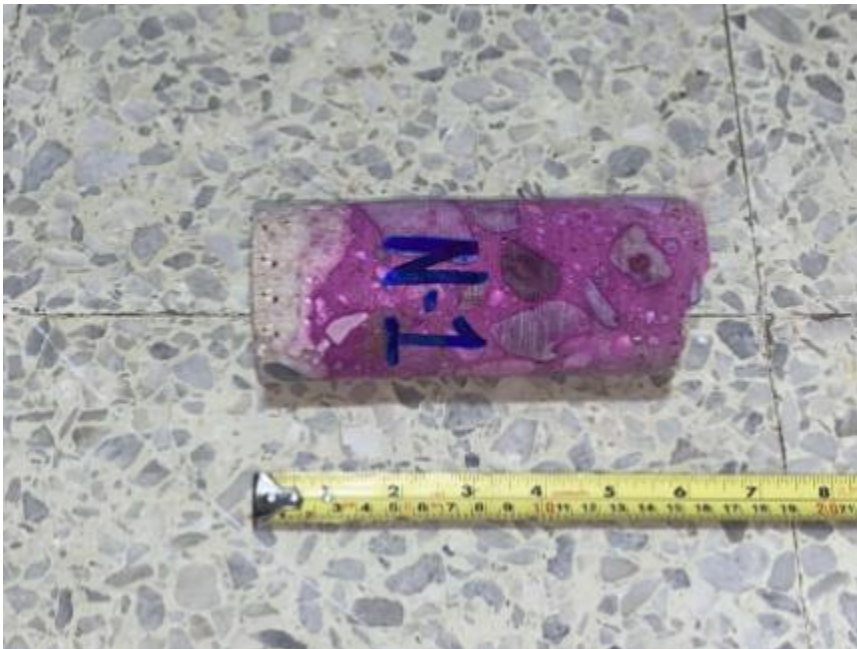
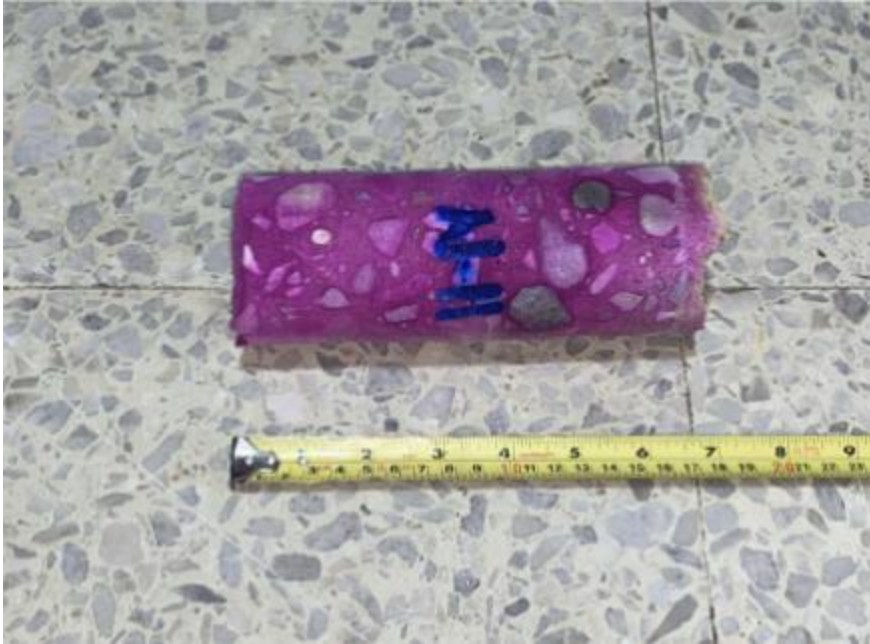
Se aplicó la solución con la ayuda de un rociador directamente sobre los núcleos de concreto y sobre las regatas, las áreas carbonatadas del concreto no cambiaran de color, mientras que las áreas que no estén afectadas presentaran una tonalidad fucsia o violeta intenso.

*Ilustración 44 Proceso de detección y tratamiento de la carbonatación. Fuente: Elaboración propia.*

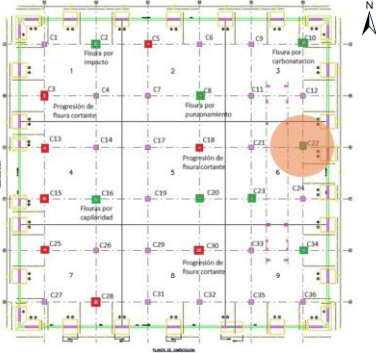
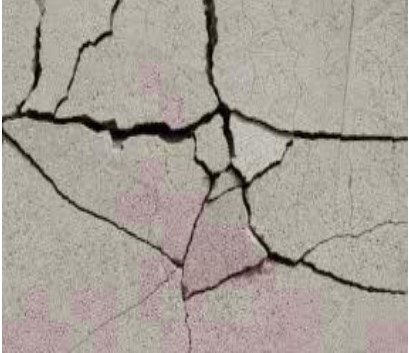
| FICHAS DE INSPECCIÓN VISUAL | | | | | |
|---|---|---|---|---|---|
| Columna estructural (C22) | | | | | |

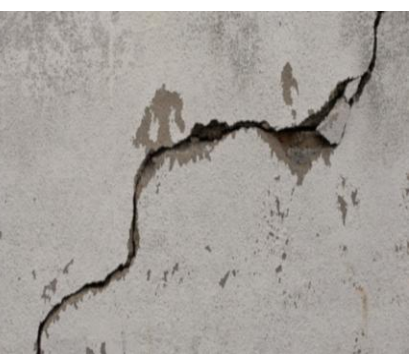
| FICHAS DE INSPECCIÓN VISUAL | | | | | |
|---|---|---|---|---|---|
| Columna estructural (C23) | | | | | |

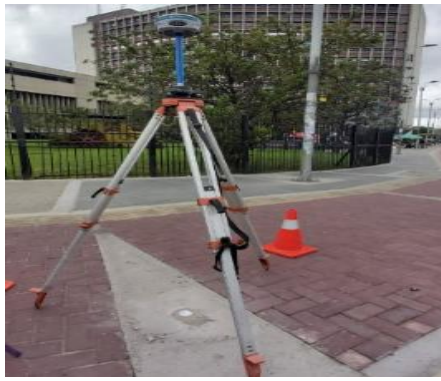
| FICHAS DE VISITAS TÉCNICAS | | | | | |
|---|---|---|---|---|---|
| Exterior del edificio | | | | | |

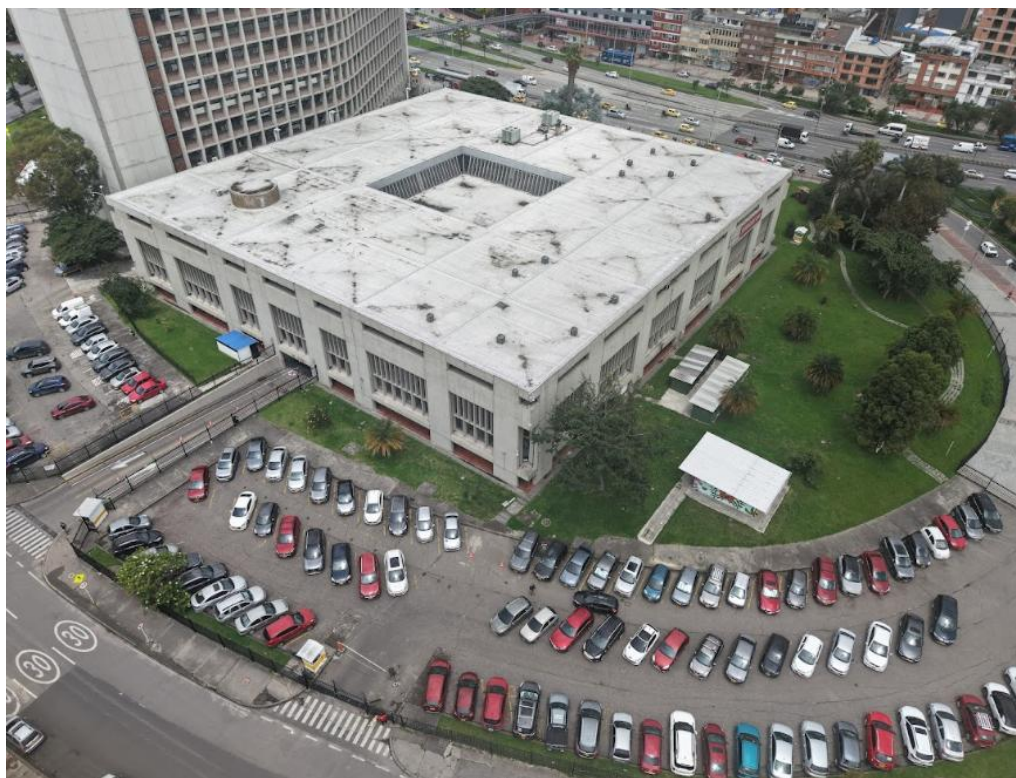
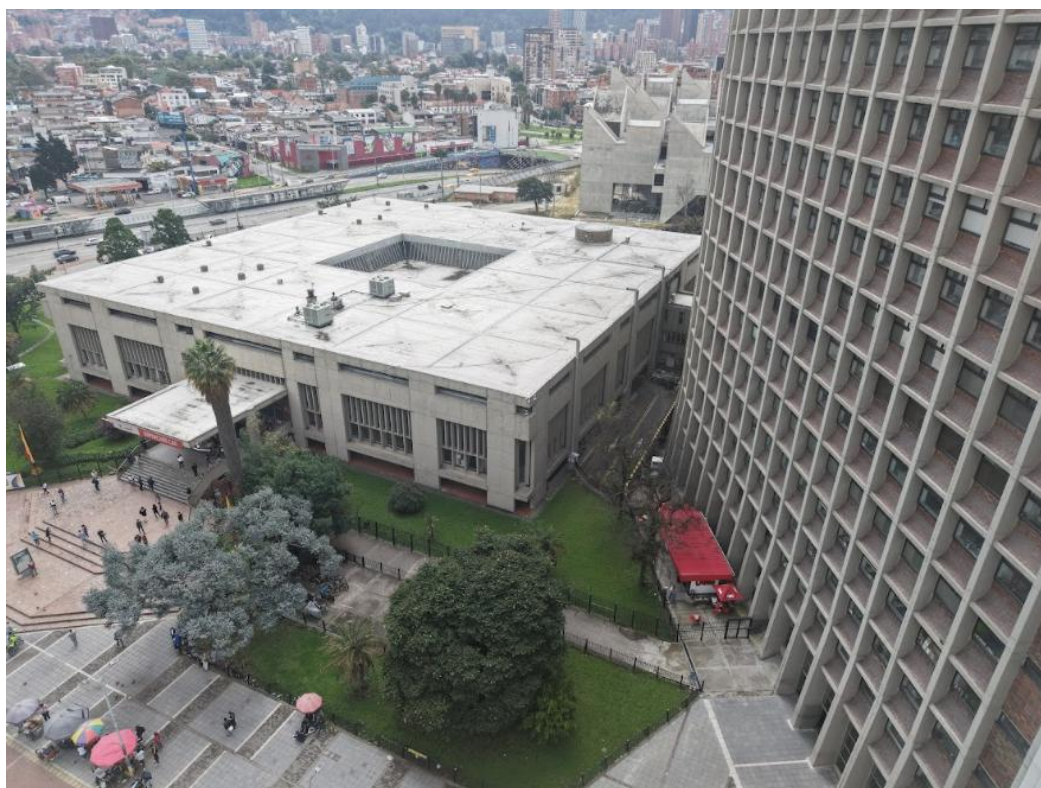
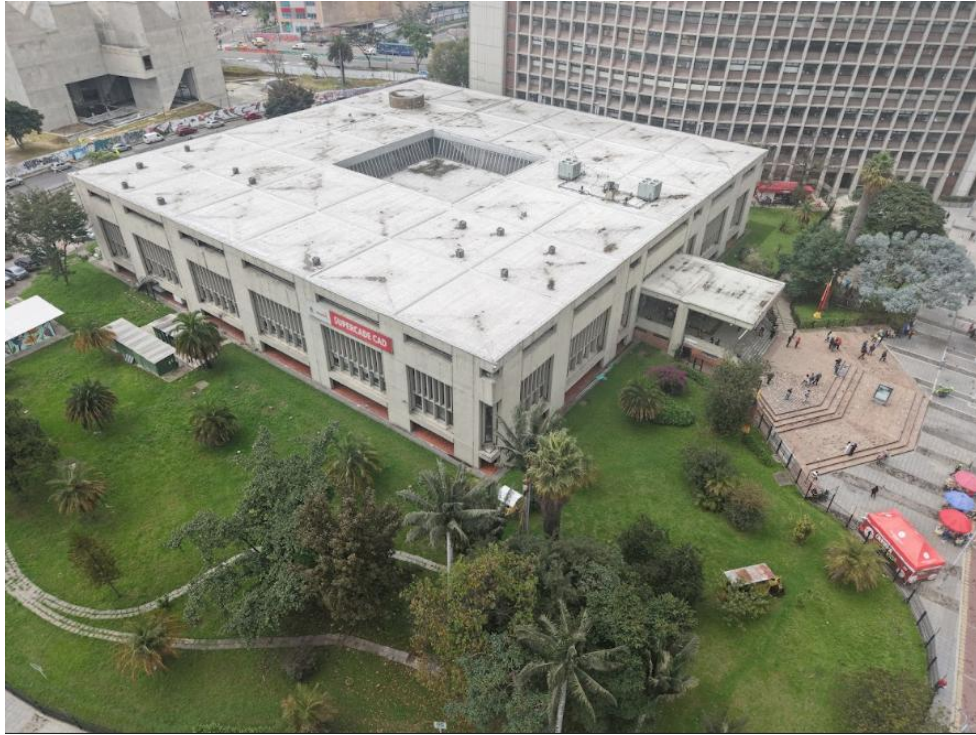
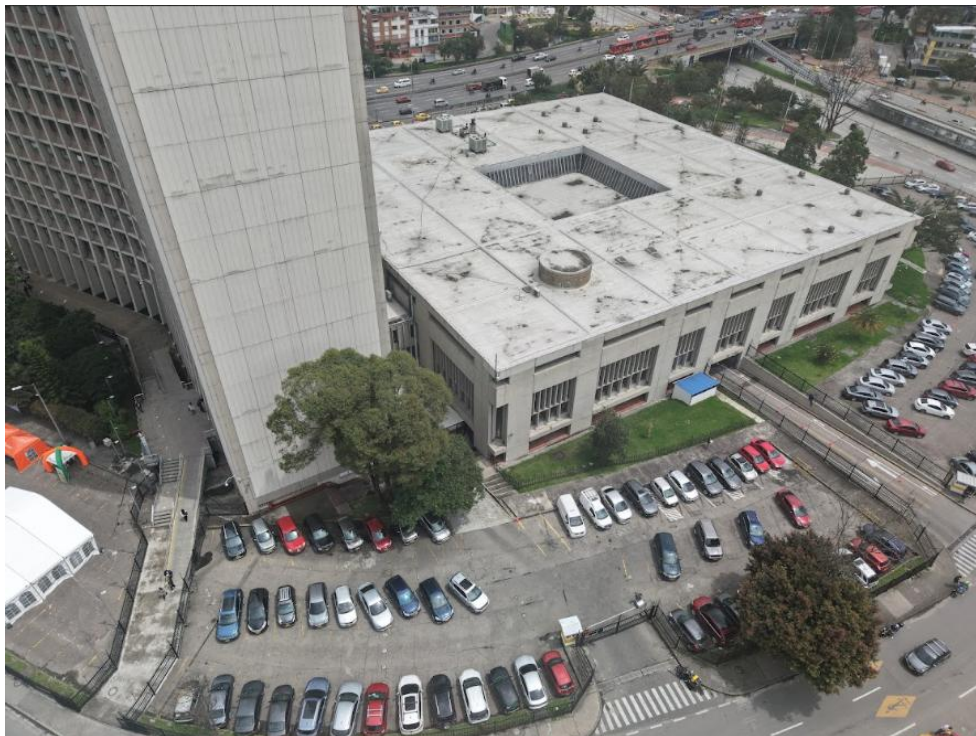
El modelo fue desarrollado a partir de imágenes tomadas con el dron antes descrito, el levantamiento sirvió de ayuda para definir la sectorización de la edificación, además de poder tener una mejor vista para la inspección de la fachada y las posibles patologías que podía presentar en el exterior, a continuación, presentamos unas pocas imágenes de la edificación que se tomaron el día de vuelo, se resalta que el resto de las imágenes y videos de los vuelos se encuentran en el Anexo 9. Imágenes aéreas tomadas con el dron:
