# **RIESGOS DE CONSTRUCCIÓN EN EDIFICIOS DE BOGOTÁ SECTOR EL LAGO**

**UNIVERSIDAD MILITAR NUEVA GRANADA  
FACULTAD DE INGENIERÍA  
PROGRAMA DE INGENIERÍA CIVIL  
BOGOTÁ D.C., ABRIL DE 2025**

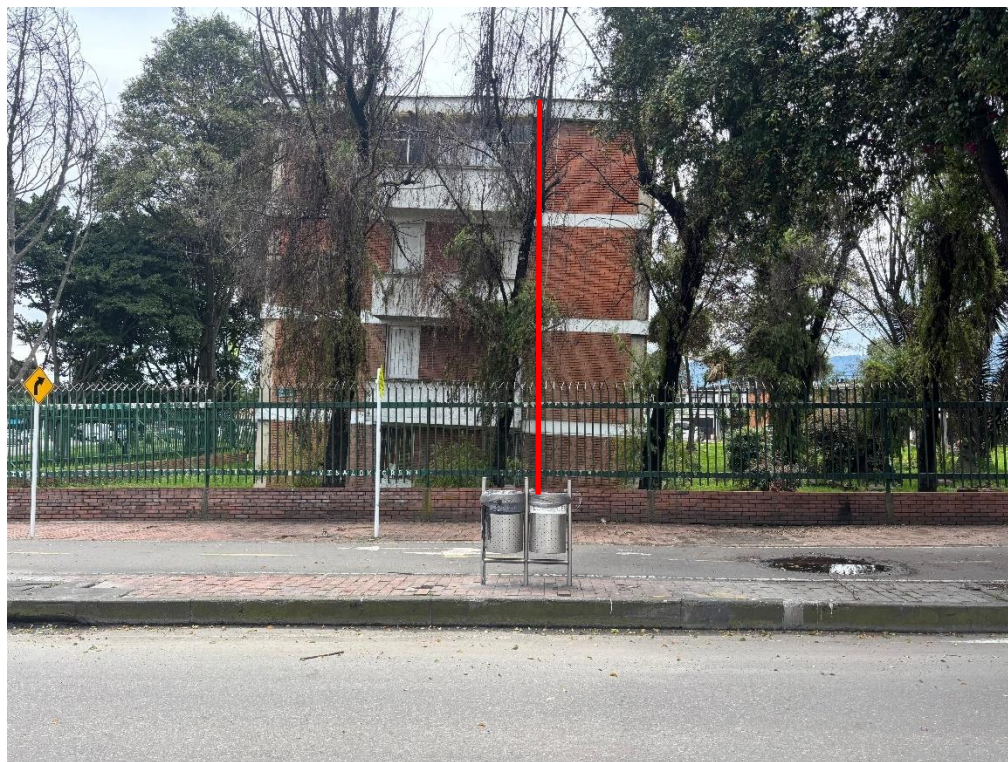
**Figura 5:** Edificio barrio El Polo, Avenida Calle 80 x Carrera 30. Fotografía tomada el 02/04/2025 en donde se observa el ángulo de inclinación con la vertical debido al asentamiento diferencial.

Para ilustrar la problemática de asentamientos diferenciales en Bogotá, se consultaron algunos artículos publicados en la web. Entre ellos el artículo "Tres conjuntos se hunden en Bogotá" publicado por Juan Carlos López Pertuz en 2013, en el que se muestran tres edificios en el barrio El Polo, que sufren hundimiento por

asentamiento diferencial. En la actualidad algunos de ellos fueron demolidos para construir vivienda nueva, ver figuras 5 y 6. (López, 2013).

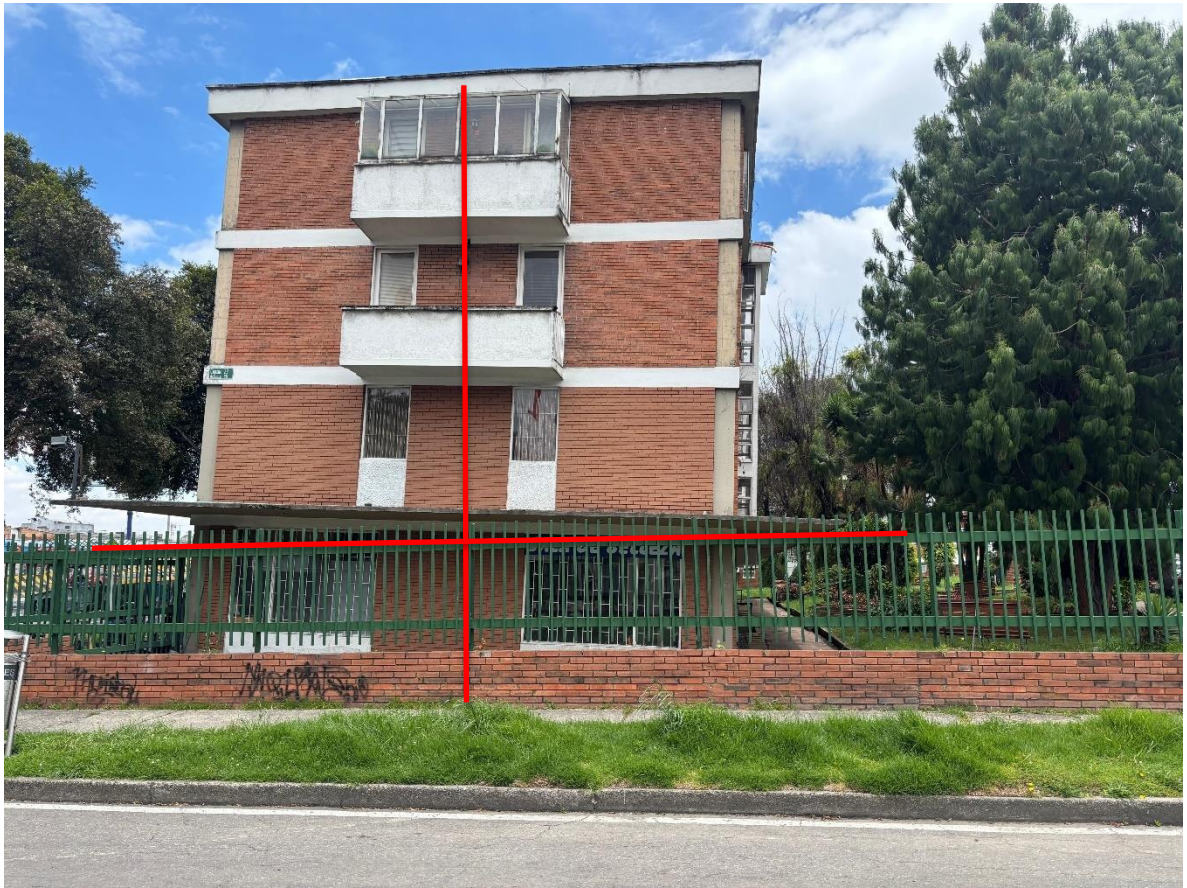
**Figura 6:** Fotografía tomada en la Carrera 29 con Avenida Calle 80. 02/04/2025. Se observa la inclinación tanto vertical como horizontal producto del cabeceo del edificio hacia la zona interna del conjunto.

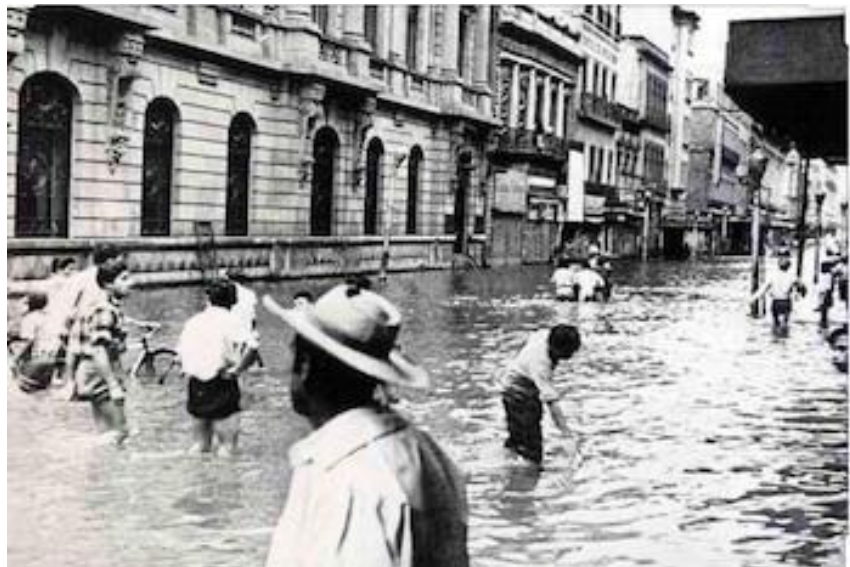
**Figura 9:** Foto ilustrativa del "Diluvio de San Mateo"

Desde hace más de 2,000 años, las comunidades que habitan esta área han tenido que lidiar con fenómenos naturales como erupciones volcánicas, inundaciones y terremotos. Un evento notable ocurrió en 1629, cuando se produjo la inundación conocida como "El diluvio de San Mateo", ver figura 9. Lluvias durante 36 horas donde el agua alcanzó dos metros de altura cubriendo gran parte de la ciudad. No fue sino hasta cinco años después que la inundación finalmente desapareció. Los habitantes de la época atribuyeron este suceso a la intervención divina de la Virgen de Guadalupe, en lugar de considerarlo una consecuencia natural de la sequía. (González, 2021).

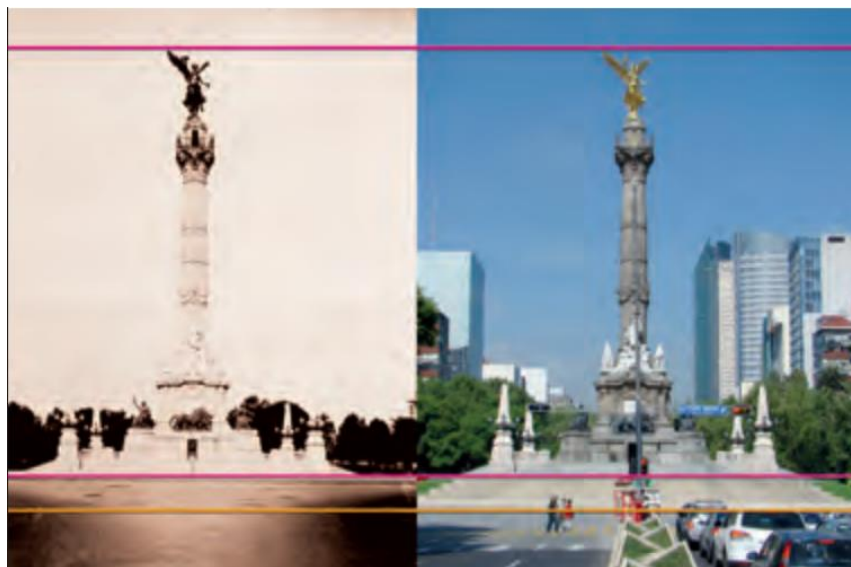
Además de la Catedral Metropolitana, otro claro ejemplo de este fenómeno es el hundimiento del monumento al Ángel de la Independencia. Este monumento tiene una cimentación profunda sostenida por pilotes en sus extremos, lo que le ha permitido mantenerse estable a lo largo del tiempo. Sin embargo, el suelo a su alrededor ha seguido hundiéndose, causando un desnivel notable en la calle que lo rodea. Dado que la estructura se apoya sobre estratos duros a unos 30 metros de profundidad, no ha sufrido el mismo hundimiento que su entorno. Para compensar esta diferencia y mitigar los efectos del hundimiento, se han añadido escalones a la rotonda que rodea el monumento, los cuales todavía se pueden ver hoy en día (ver figura 12). (Aguilera, 2013).

**Figura 12:** Monumento Ángel de la Independencia, Ciudad de México (1910 – 2013).
