**ESTADO DEL ARTE DE TECNOLOGÍAS EMERGENTES Y METODOLOGÍAS  
TRADICIONALES PARA LA EVALUACIÓN DE LA CALIDAD DE PAVIMENTOS  
FLEXIBLES**

**TRABAJO DE GRADO PARA OPTAR POR EL TÍTULO DE INGENIERO CIVIL**

**HENRY ARMANDO PERDOMO**

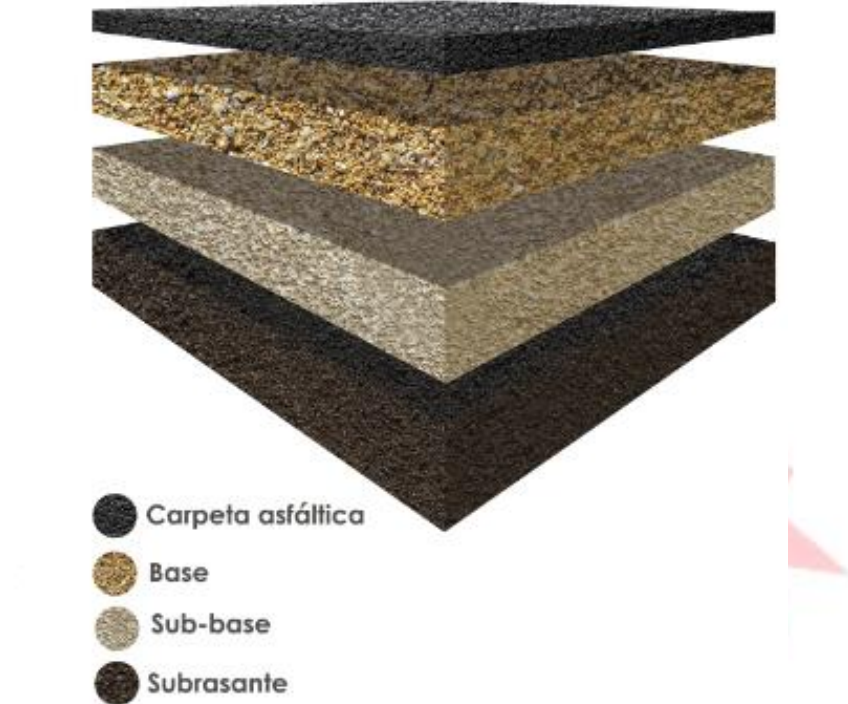
Figura 5.1. Estructura del pavimento asfáltico

Las capas del pavimento asfáltico se componen de: subrasante, sub-base, base y carpeta asfáltica. Estas capas están sobre el sub suelo natural (Montejo Fonseca, 1998). En la Figura 5.1 se puede observar cada una de las capas.

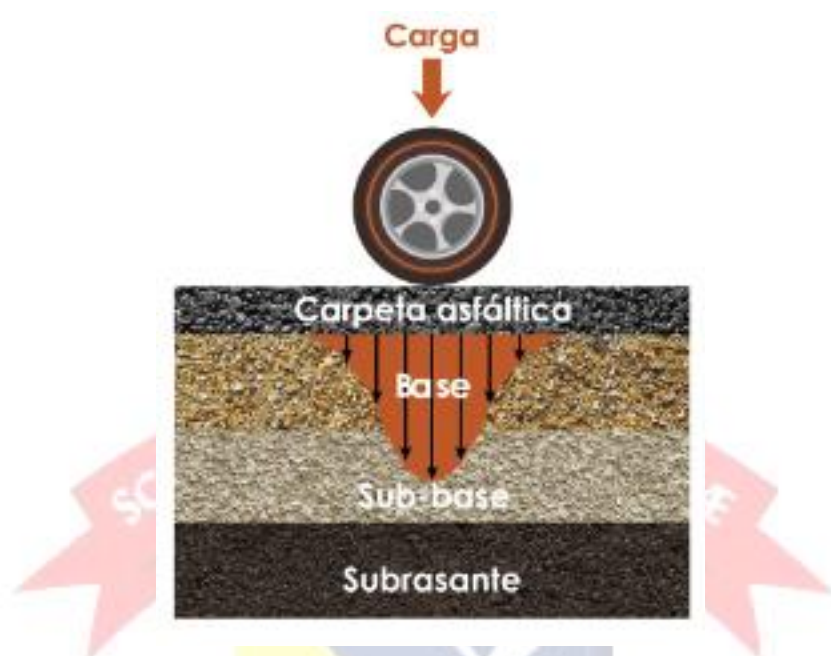
Figura 5.2. Distribución de cargas en el pavimento asfáltico

Es una estructura conformada por la superposición de capas que distribuyen las cargas que llegan a la subrasante desde la superficie. La capa superficial está compuesta de concreto asfáltico (CA): mezcla de asfalto y agregados. En la Figura 5.2 se observa cómo están distribuidas las cargas en el pavimento flexible.

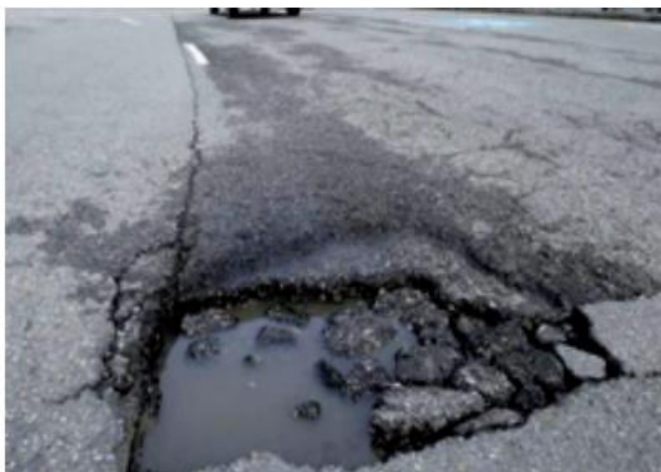
Figura 5.4. Deterioro superficial por baches

Estas son formas redondas con forma de cavidad, generada por el desprendimiento de la mezcla asfáltica. Se considera como un bache si al menos una de sus dimensiones tiene como mínimo 150mm. Un bache se puede dar por la colocación de un pavimento estructuralmente insuficiente para el nivel de solicitudes y características de la subrasante ver Figura 5.4. Otra causa suele ser por drenajes insuficientes o inadecuados. Se ha documentado donde el derrame de solventes como bencina o aceite puede causar baches.

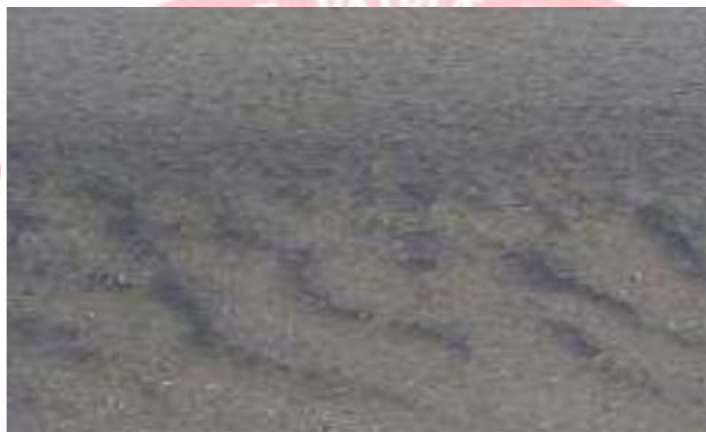
Figura 5.7. Deterioro superficial por exudaciones

Las exudaciones se presentan como un afloramiento o película del ligante asfáltico sobre la superficie del pavimento generalmente resbaladiza, brillante y pegajosa. Esto es un proceso que en mayor escala puede afectar la resistencia al deslizamiento. Ver Figura 5.7. Lo que genera que una exudación se dé es cuando la mezcla tiene grandes de asfalto permitiendo que los contenidos de vacíos con aire de mezcla sean bajos, es mucho más común en zonas calientes. Otra razón es por el uso de asfaltos muy blandos o por derrame de algunos solventes.

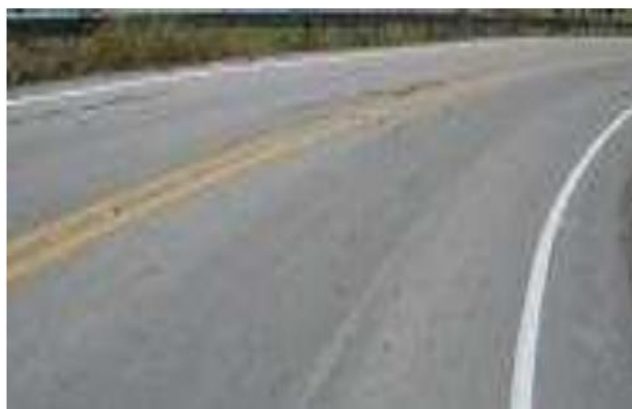
Figura 5.8. Deterioro superficial por desgaste

Se ocasiona por el desgaste del pavimento originado principalmente por la acción del tránsito, de agentes erosivos o abrasivos. Se identifica como pérdida de mortero o ligante. Se común encontrarla en los lugares donde transitan los vehículos. Esta patología produce aceleración del daño del pavimento por efecto del tránsito y del medio ambiente. Ver Figura 5.8. El desgaste es algo propio del uso o el tiempo de elaboración del pavimento, generalmente es un deterioro natural. Para casos en los cuales la severidad de este daño, se da en edades tempranas puede estar asociado a un endurecimiento significativo del asfalto.

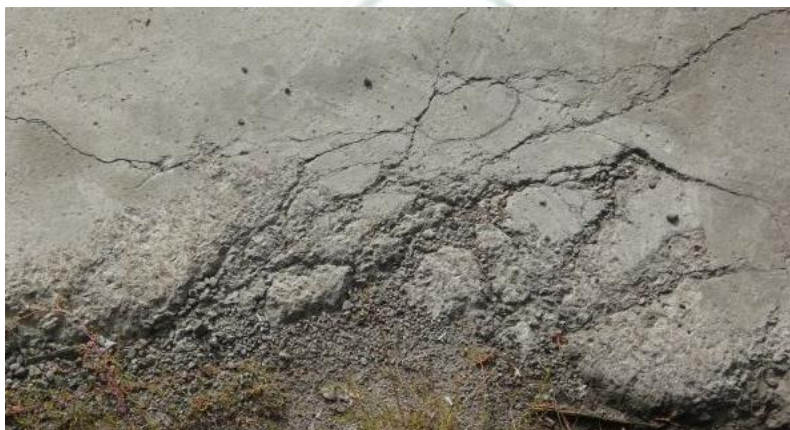
Figura 5.9. Deterioro superficial por pérdida de áridos

Otro nombre por el cual se le conoce a este tipo de daños es desintegración, corresponde a la pérdida de áridos de la capa de rodadura a razón de la pérdida progresiva de agregados, produciendo una superficie más rugosa y exhibiendo de manera progresiva los materiales a los agentes climáticos y la acción del tránsito. Es común encontrar este tipo de daños cuando se han realizado tratamientos superficiales, donde también suelen aparecer estrías en la dirección del riego. Ver Figura 5.9. Dentro de las posibles causas están: haberse presentado lluvia durante la aplicación o fraguado del ligante asfáltico. Haber realizado una aplicación irregular del ligante en tratamientos superficiales.

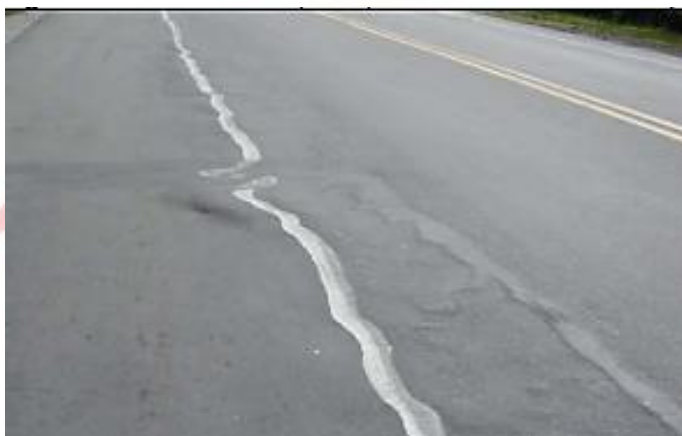
Figura 5.10. Deterioro superficial por ondulaciones

Se caracteriza por la presencia de ondas en la superficie del pavimento, este se da generalmente en forma perpendicular a la dirección del tránsito, con longitudes entre crestas que no sobrepasan a 1 m. La ondulación se da debido a una pérdida de estabilidad de la mezcla normalmente en climas cálidos por hacer una dosificación del asfalto, uso de agregados redondeados o ligantes blandos. Ver Figura 5.10.

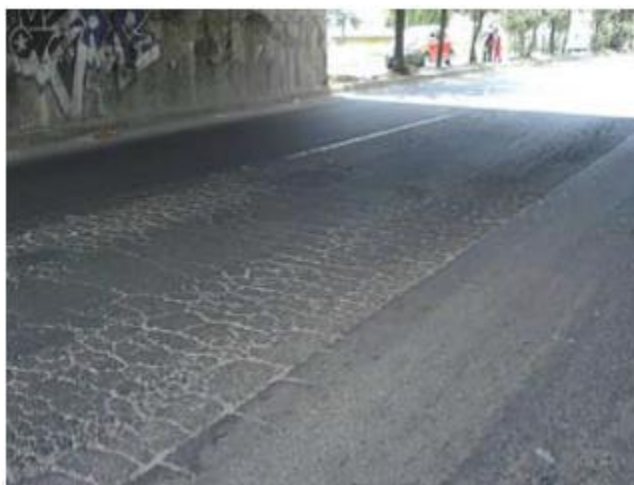
Figura 5.11. Fatigamiento

Se muestran como un grupo de fisuras interconectadas con formas irregulares, están mayormente ubicadas en los lugares donde mayor repetición de cargas. Este tipo de daño tiende a iniciarse en el fondo de la capa asfáltica, en donde los esfuerzos de tracción son en su mayoría debido a la acción de las cargas, son llamadas comúnmente como piel de cocodrilo por su parecido con la piel de ese animal. Este tipo de fisuras y grietas no es usual en carpetas asfálticas puestas sobre pavimentos de hormigón. Ver Figura 5.11. Las causas asociadas a este tipo de daño son: por la fatiga de la estructura o de la carpeta asfáltica; por deformación de la subrasante o por el poco grosor de la estructura.

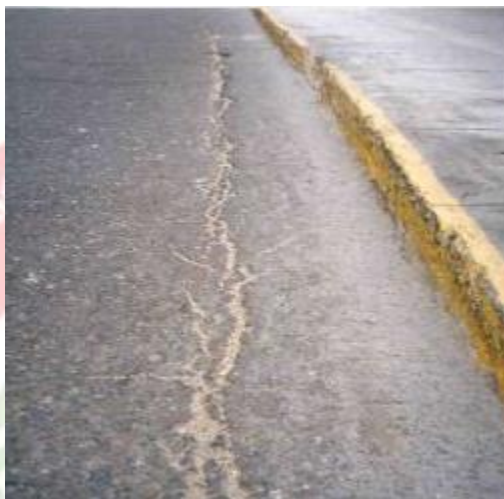
Figura 5.13. Grietas de borde

Como su nombre lo dice son grietas que se dan al borde de la calzada principalmente de forma longitudinal. Estas se generan en su mayoría porque la estructura no tiene berma o porque existe una diferencia de nivel de la calzada y la berma. Estas grietas se ubican paralelas al borde de la línea límite del pavimento, con un ancho no mayor a 0.60 m<sup>2</sup>. Ver Figura 5.13.

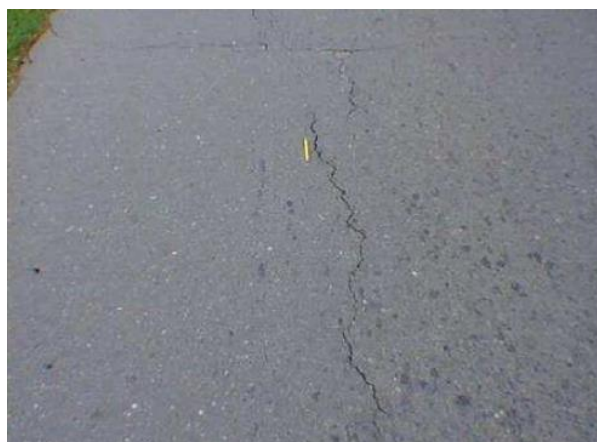
Figura 5.14. Grietas transversales y longitudinales

Estas se ubican en la misma dirección del tránsito o transversal a este. Este tipo de daño refleja un exceso en los esfuerzos de tensión en alguna de las capas de pavimento. La ubicación de las grietas dentro del carril puede explicar la causa que lo genere, esta ubicación muestra cuales son las zonas sujetas a cargas que son las relacionadas con la fatiga en toda la estructura. Ver Figura 5.14.

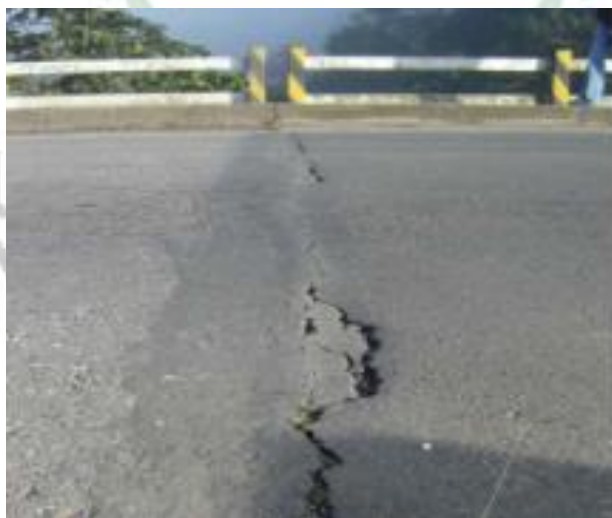
Figura 5.15. Fisuras y grietas reflejadas

La causa de este tipo de daño se da cuando una capa de pavimento asfáltico esta sobre placas de pavimento rígido; estas grietas o fisuras surgen por la proyección en superficie de las juntas sobre las placas. Ver Figura 5.15. Este tipo de daño no se produce por las cargas de tránsito, pero si pueden causar fisuración en los lugares aledaños aumentando la severidad del daño.

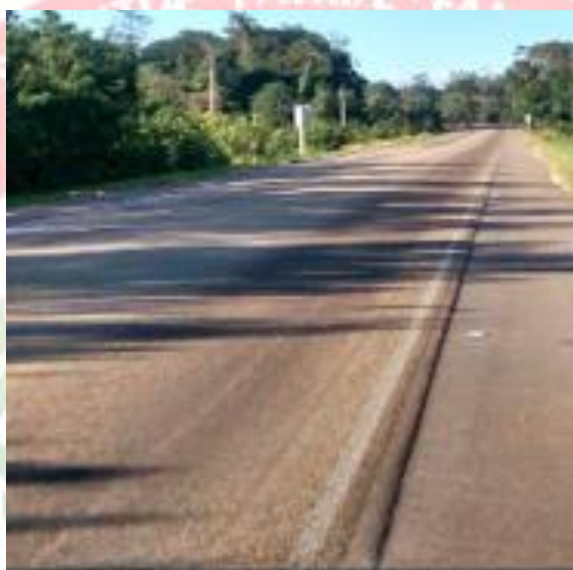
Figura 5.16. Descenso de la berma

Se caracteriza por una elevación entre la berma y la calzada, debido a un desplazamiento de la berma. Permite la infiltración de agua adentro de la estructura del pavimento, acelerando su deterioro. Las causas que producen este tipo de daños es cuando los materiales usados en el pavimento y la berma son bastante diferentes. Otra causa asociada es por problemas de inestabilidad de los taludes aledaños. Ver Figura 5.16.

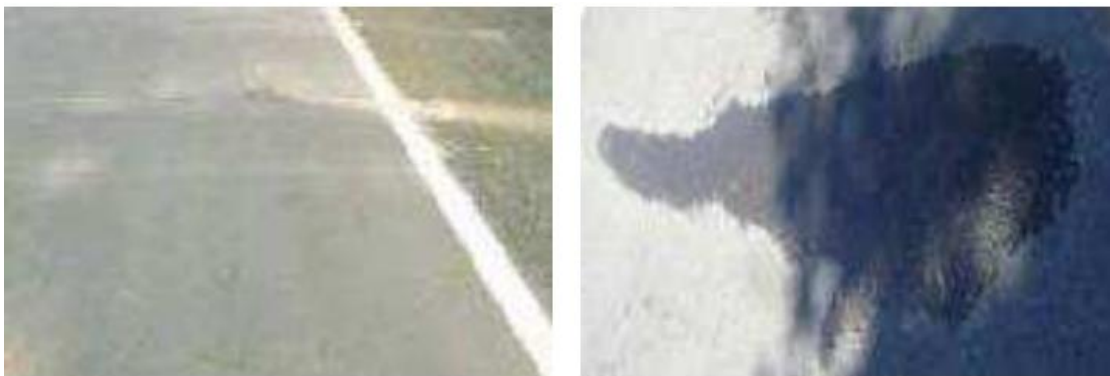
Figura 5.17. Surgimiento de agua y finos

Este surgimiento de agua acompañado de materiales finos de la capa base que sale por las grietas se da cuando circulan sobre estas las cargas de tránsito. Se observan manchas o material acumulado sobre la superficie al lado del borde de las grietas. Ver Figura 5.17. La surgencia de agua y finos se presenta en su mayoría en pavimentos semirrígidos.

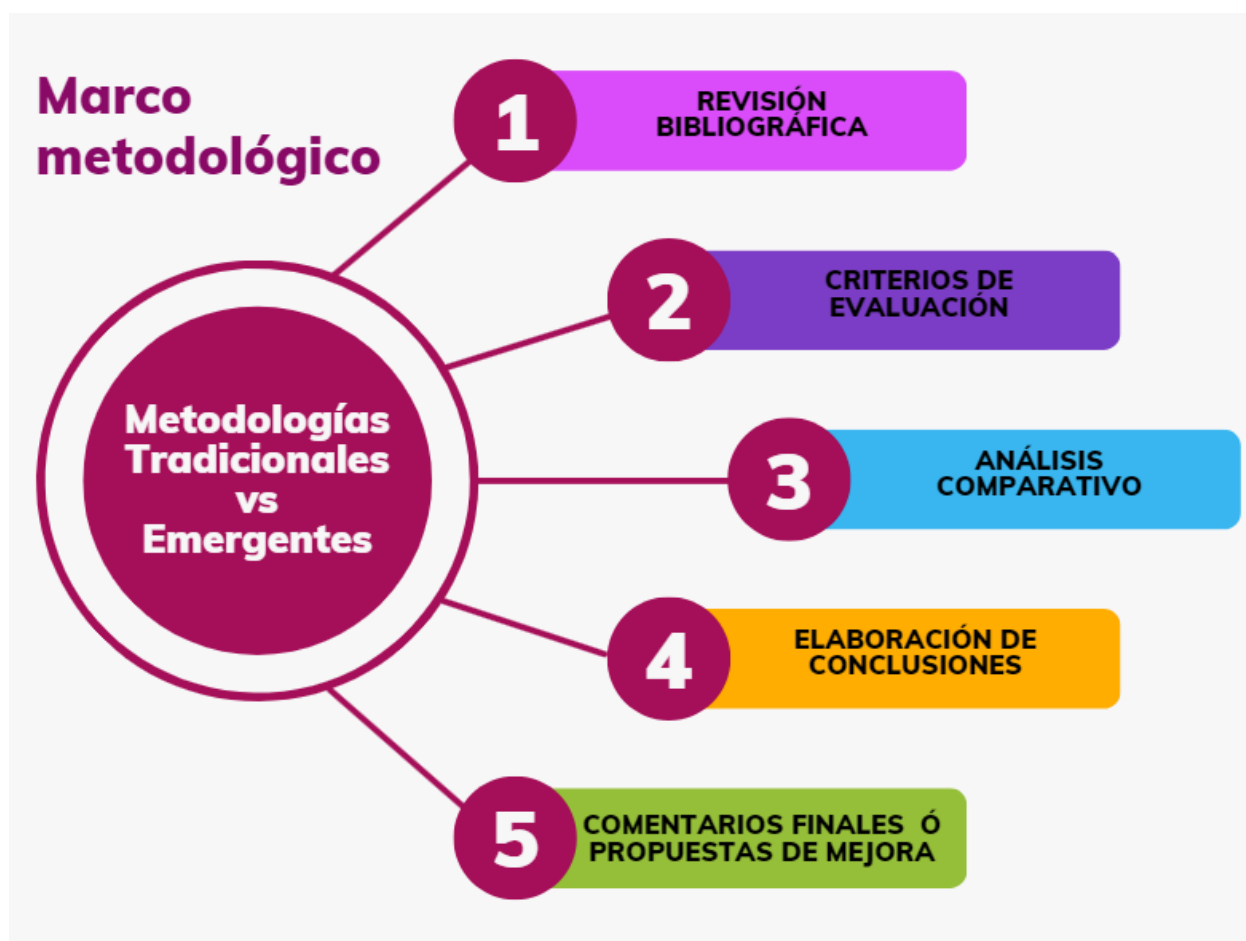
Figura 6.1. Marco metodológico para realizar comparación entre tecnologías

5. **Propuestas de mejora:** Finalmente, se deben proponer mejoras y recomendaciones para las metodologías tradicionales y las tecnologías emergentes evaluadas, con el fin de optimizar su uso y mejorar la calidad de la evaluación de los pavimentos flexibles. Estas propuestas deben estar basadas en las oportunidades de mejora identificadas en el análisis comparativo y deben ser viables y factibles de implementar en la práctica.

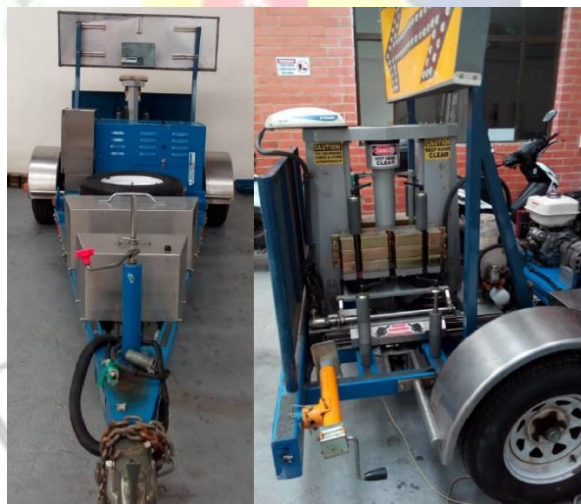
Figura 7.2. Deflectómetro FWD

Durante el ensayo, el FWD se coloca sobre la superficie del pavimento y se sujeta mediante una serie de anclas. Se aplica una carga dinámica mediante la elevación y caída del cilindro y se mide la deflexión en varios puntos del pavimento utilizando una serie de sensores que miden la respuesta
