# Universidad Militar Nueva Granada

Programa de Ingeniería Civil

**ESTUDIO DE CASO: ANÁLISIS DE LA VULNERABILIDAD  
ESTRUCTURAL EN EL BARRIO TEUSAQUILLO, AFECTACIÓN EN EL  
USO DE LA NSR10 Y SUS ACTUALIZACIONES DE CONSTRUCCIÓN  
SISMORRESISTENTE.**

**Trabajo de Grado**

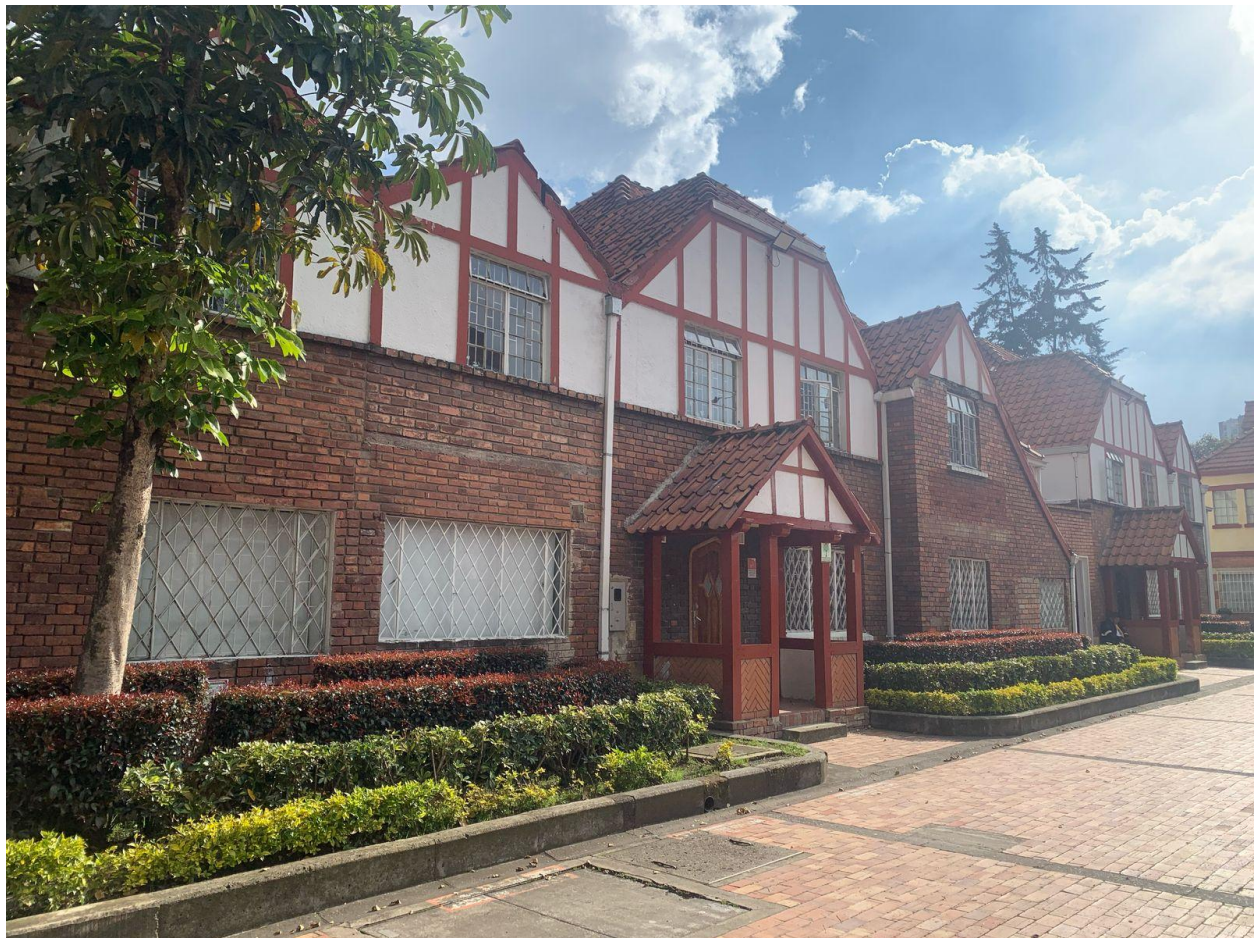
Casas construidas entre los 1920 y 1950, las más antiguas que logramos encontrar en el barrio, tienen un diseño colonial tipo europeo, con cubiertas inclinadas, fachas en ladrillo, marcos de ventanas en madera y elementos ornamentales, se logra ver una estructura tradicional de mampostería portante no confinada, con entrepisos que posiblemente estén contruidos en viguetas de madera.

*Ilustración 2 Vivienda antigua tipo Ingles, fundación Universitaria Porvenir. Fuente: Fotografía de elaboración propia.*

Son estructuras que por sus años de construcción tiene una vulnerabilidad sísmica alta, su diseño no es sismo resistente, probablemente carecen de diafragmas rígidos horizontales, que le otorguen resiliencia a la estructura, también son estructuras que han cambiado su tipo de uso, ya que se construyeron con el fin de vivienda para la época, pero aproximadamente hace 30 años cambiaron su uso para ser centros educativos de la Fundación Universitaria Porvenir, se considera que se clasifican dentro de la NSR-10 como edificaciones con disipación mínima de energía y requieren evaluación estructural continua.

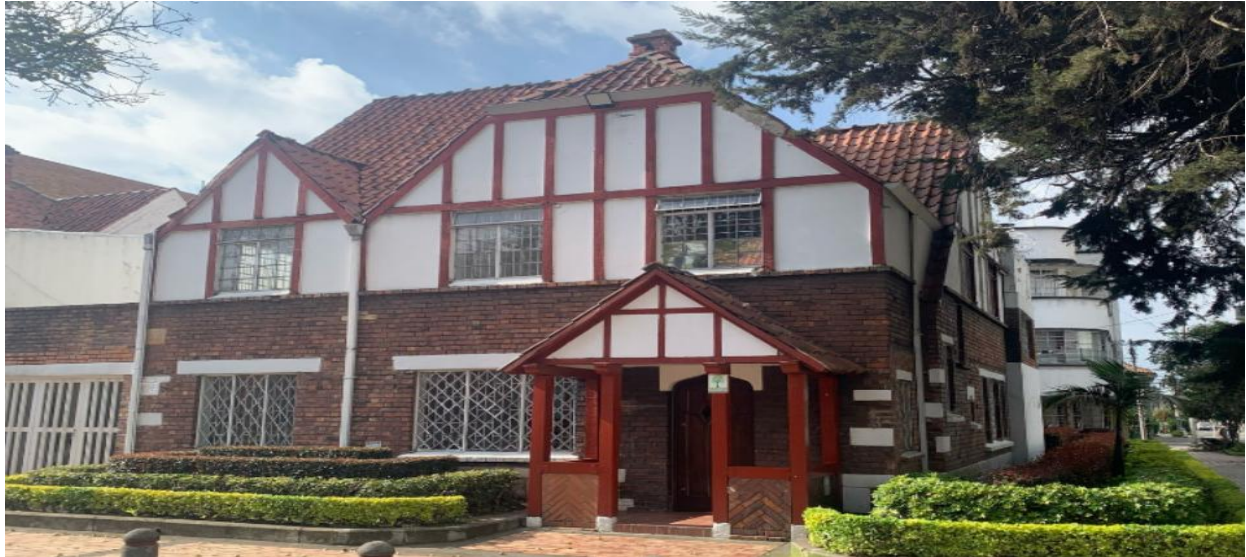
*Ilustración 3 Vivienda antigua tipo Ingles, fundación Universitaria Porvenir. Fuente: Fotografía de elaboración propia.*

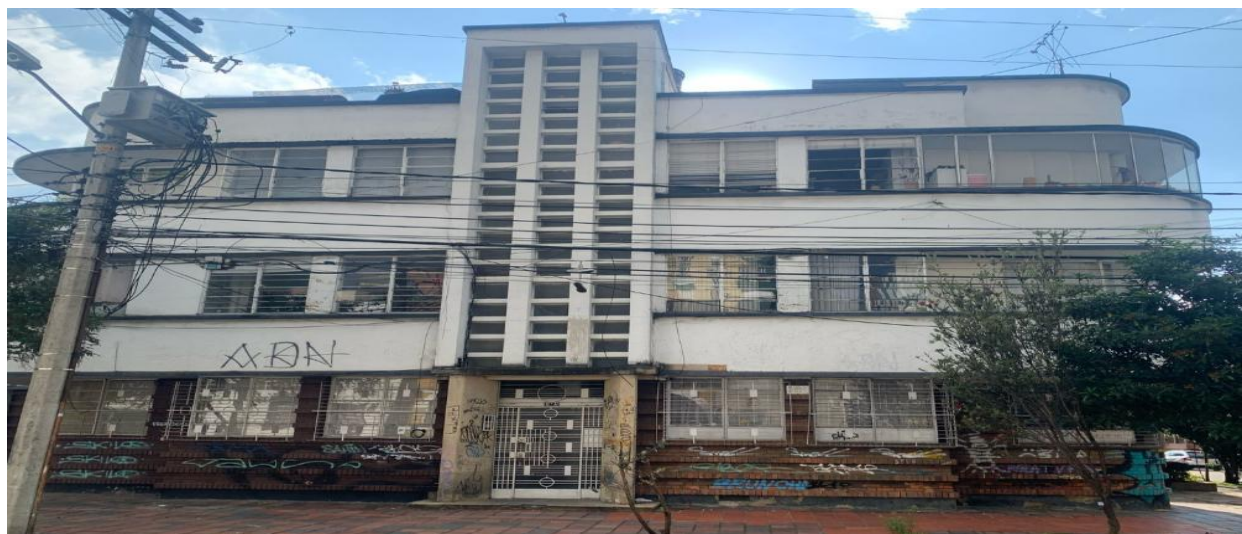
Edificaciones construidas entre los años 1970 y 1990, con fachadas en ladrillo a simple vista, marcos de ventanas en hierro, se encontraron bastantes edificios de este tipo que tenían entre 3 y 5 pisos, mampostería portante no confiada, pórticos de concreto con muros de llenado, entrepisos placas de concreto reforzado.

*Ilustración 4 Edificación multifamiliar antigua. Fuente: Fotografía de elaboración propia.*

Se observaron irregularidades en altura y planta, por cambios de uso y ampliaciones realizadas a través de los años, se considera que estas estructuras pueden estar compuestas por pisos blandos e su primer nivel, ya que en lo general se ven parqueaderos o comercios, se logra evidenciar deterioro en los materiales y grietas en puntos críticos, por lo cual es difícil garantizar la resistencia sísmica en ambas direcciones horizontales, se clasifican como edificaciones con disipación de energía moderada según la NSR-10, se debe hacer una verificación en los planos y hacer las correctas intervenciones.

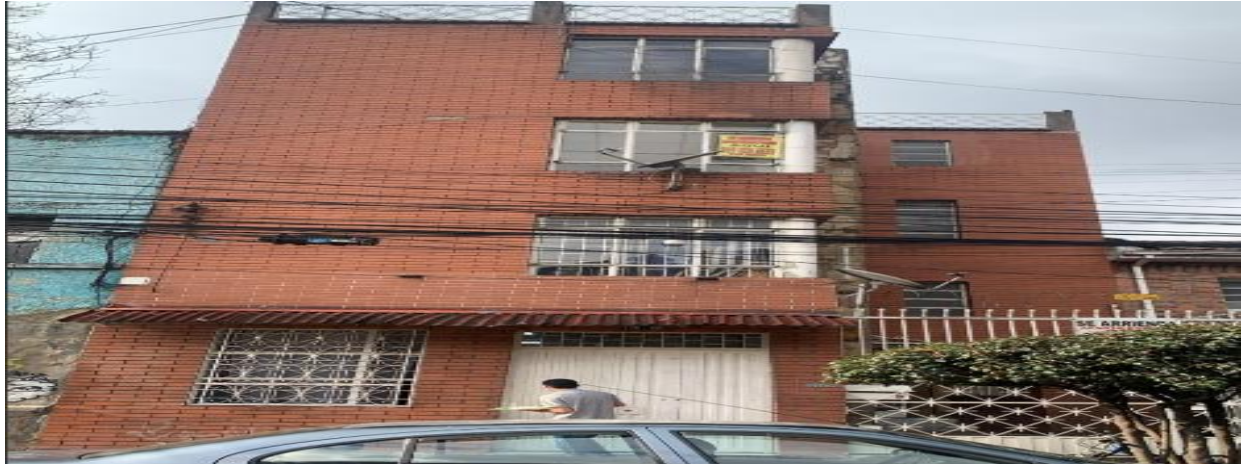
*Ilustración 5 Edificación multifamiliar antigua. Fuente: Fotografía de elaboración propia.*

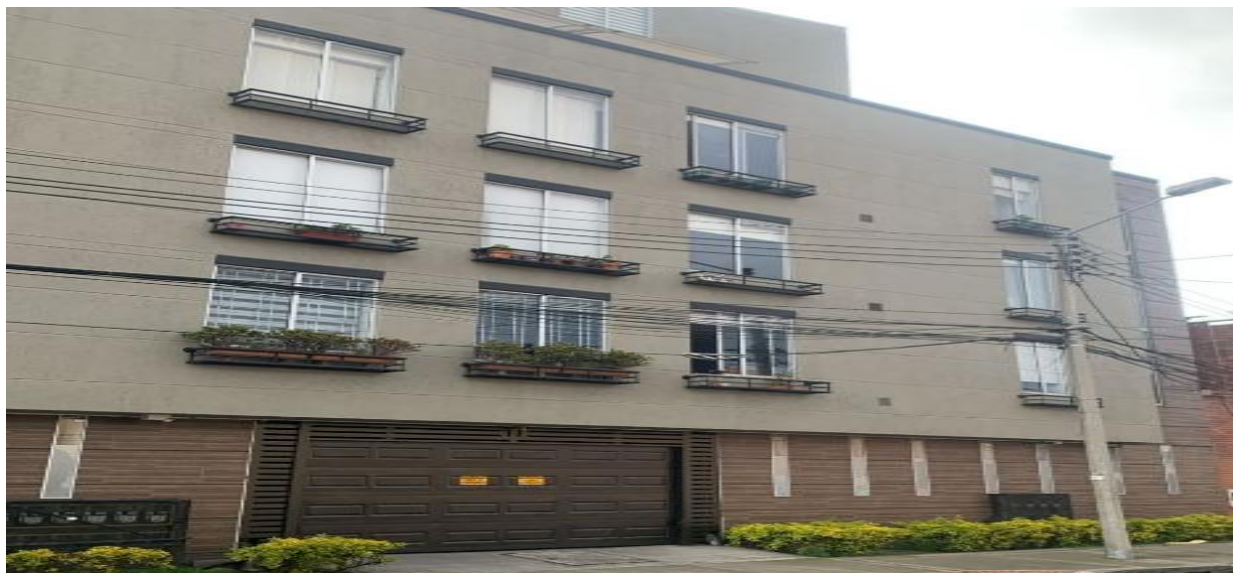
Edificaciones construidas de 1990 en adelante, las cuales ya cuentan con diseño sismo resistente bajo la norma NSR-98 y la NSR-10, a partir de la época se consolidó un proceso de renovación parcial del tejido urbano, impulsando normativas, diseños y materiales modernos que permitan una mejor configuración de la estructura, de igual manera se ven edificaciones de 3 a 5 pisos, con pórticos en concreto reforzado de losas macizas, mampostería en ladrillo estructural y marcos de ventanas en aluminio.

*Ilustración 6 Edificación multifamiliar nueva. Fuente: Fotografía de elaboración propia.*

Dentro de su diseño se logra ver plantas regulares, aunque con algunos cambios de rigidez por diseño estético en la fachada, se componen de un solo núcleo de escaleras, con buenos cimientos, diseñados para resistir fuerzas horizontales, se logra evidenciar poco deterioro en sus fachadas.

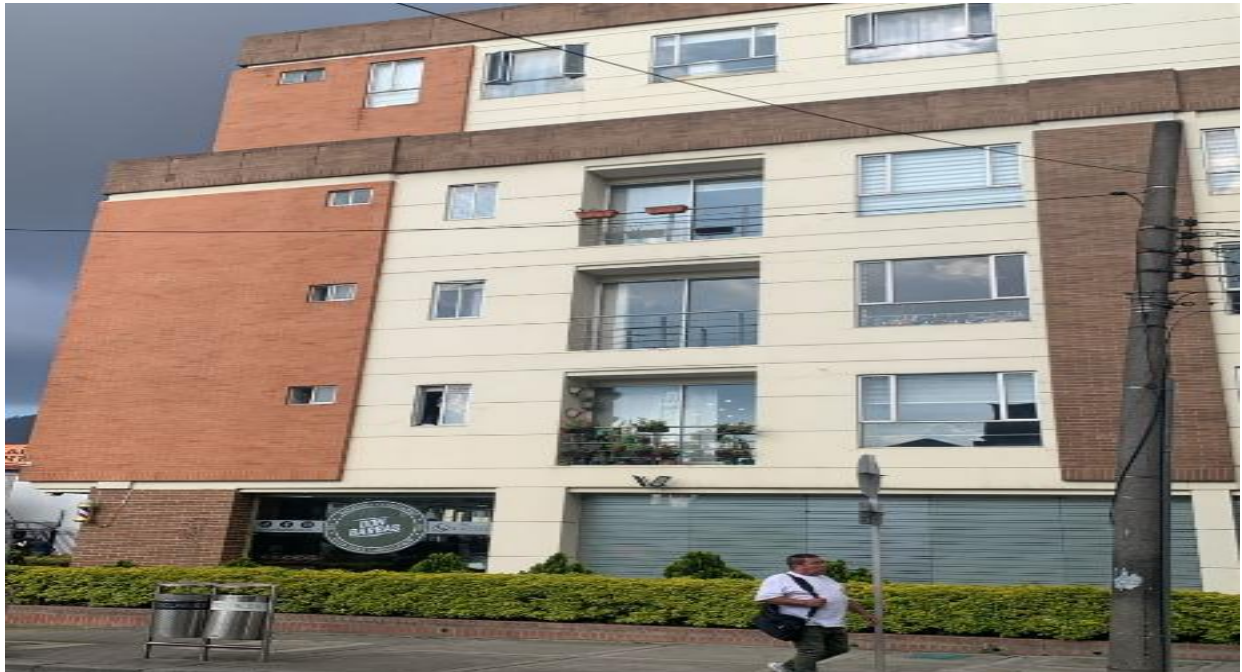
*Ilustración 7 Edificación multifamiliar nueva. Fuente: Fotografía de elaboración propia.*

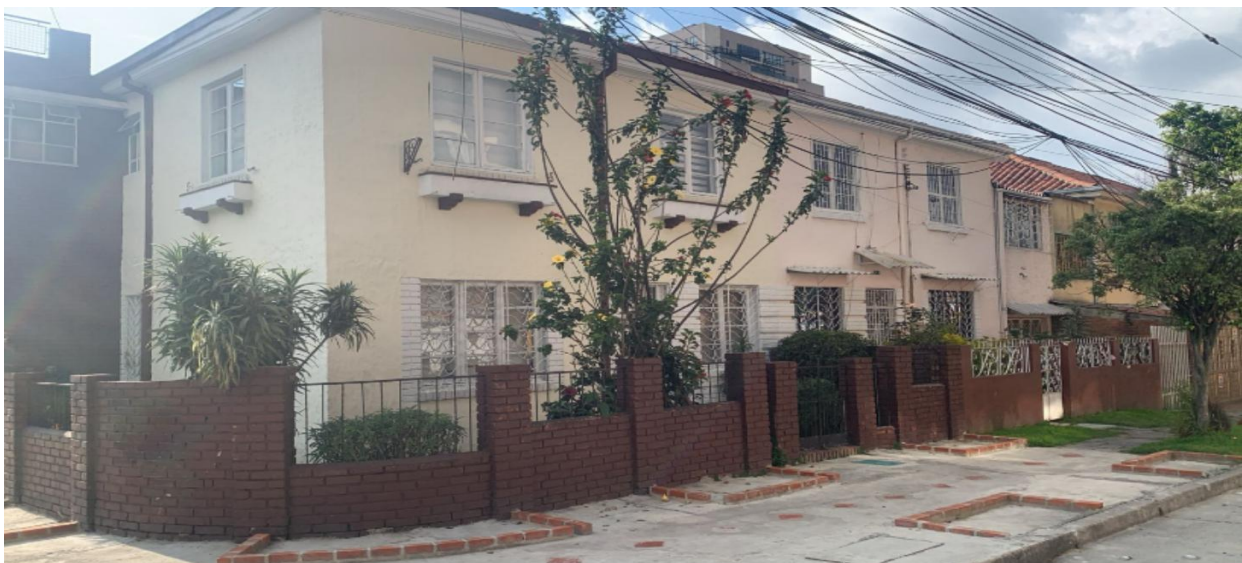
Casas construidas entre 1950 y 1980, con mampostería portante no reforzada, entresijos en madera, con cimentaciones de zapata tipo corrida en concreto, cubiertas inclinadas con estructuras de madera y teja de barro, fachadas ornamentales con ladrillo a simple vista y detalles tipo art deco, de 1 a 2 pisos.

*Ilustración 8 Casa antigua. Fuente: Fotografía de elaboración propia.*

No fueron diseñadas bajo los parámetros sísmo resistentes, por lo que no hay elementos de confinamiento o refuerzo horizontal, por lo cual son frágiles a cargas laterales, se pueden evidenciar algunas grietas, humedad y pérdida de rigidez en muros, con los años estas estructuras pueden estar sometidas a ampliaciones, divisiones internas, cambio de uso, lo que debilita su sistema estructural.

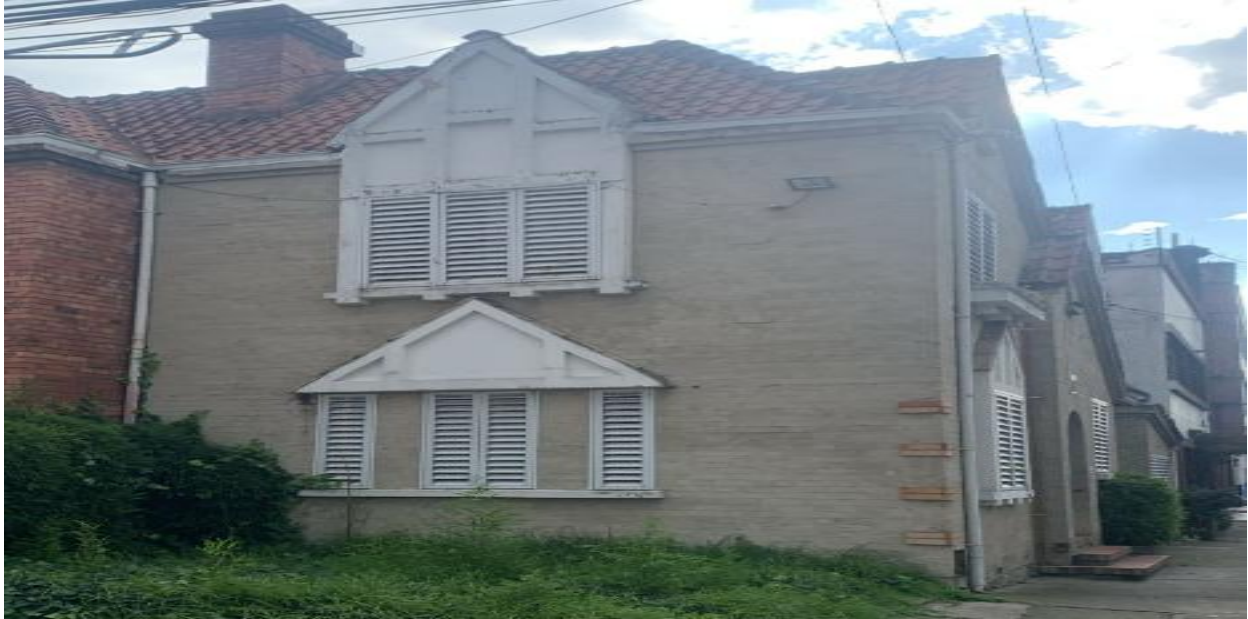
*Ilustración 9 Casa antigua. Fuente: Fotografía de elaboración propia.*

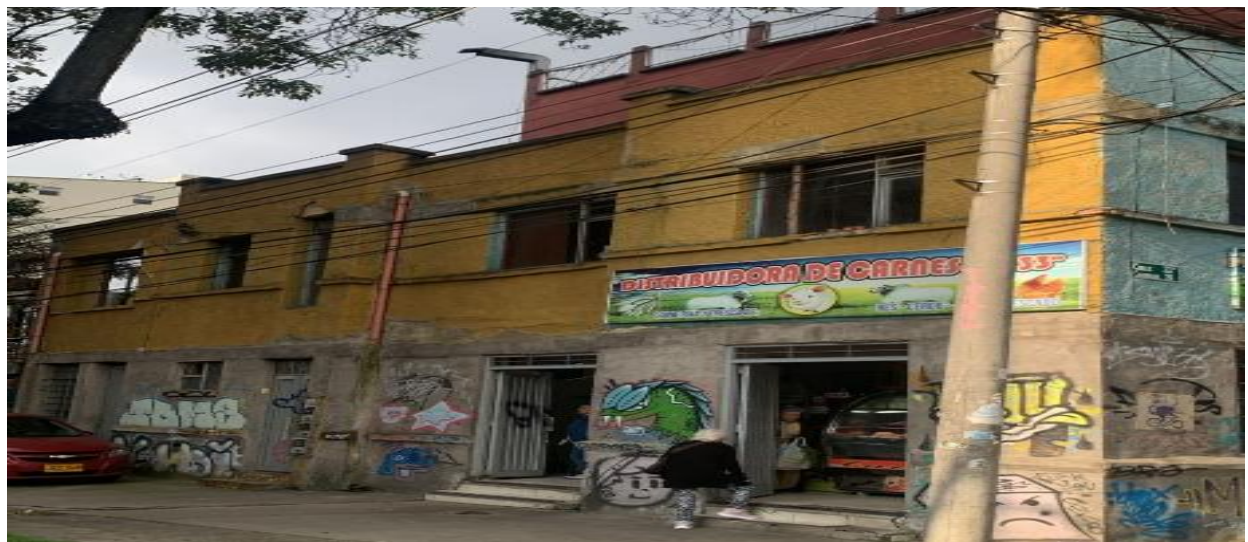
Se encontraron bastantes casas construidas entre 1950 y los 2000, que han sido destinadas para uso comercial, tanto locales como hotelería, dentro de las cuales pudimos encontrar una composición irregular en planta con respecto a su altura, mampostería no confinada, con entresijos en placas de concreto, muros en concreto, cubiertas inclinadas con tejas de barro y algunos acabados en madera.

*Ilustración 10 Casas de uso comercial. Fuente: Fotografía de elaboración propia.*

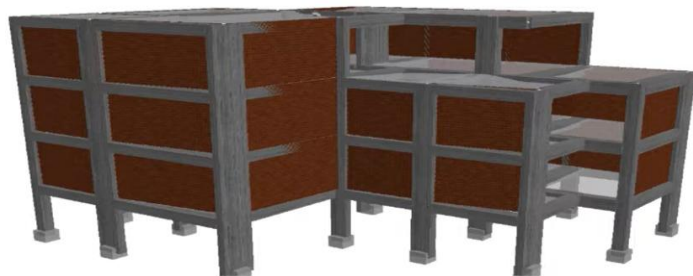
##### Edificio existente con piso blando de suelo

1. Reforzamiento con ensanchamientos
2. Reforzamiento con Muros de CR (solo en planta baja)
3. Reforzamiento con Muros de CR (toda la altura)
4. Reforzamiento con Riostras de Acero
5. Reforzamiento con encamisados de FRP
6. Reforzamiento con Aislamiento de Base
