**ACTUALIZACIÓN CARTOGRÁFICA Y DIAGNÓSTICO PRELIMINAR DEL  
ESTADO DEL PAVIMENTO DE LA RED VIAL DEL ÁREA URBANA DEL  
MUNICIPIO PALOCABILDO, DEPARTAMENTO DEL TOLIMA, APLICANDO  
SISTEMAS DE INFORMACION GEOGRAFICA**

**TRABAJO DE GRADO PARA OPTAR POR EL TÍTULO DE:**

**INGENIERO CIVIL**

**UNIVERSIDAD MILITAR NUEVA GRANADA**

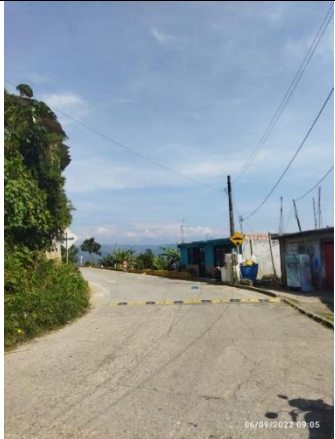
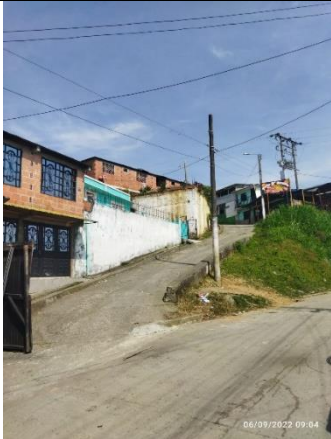
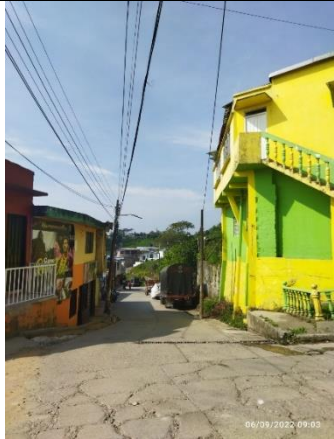
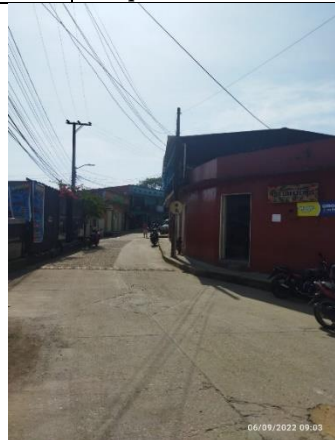
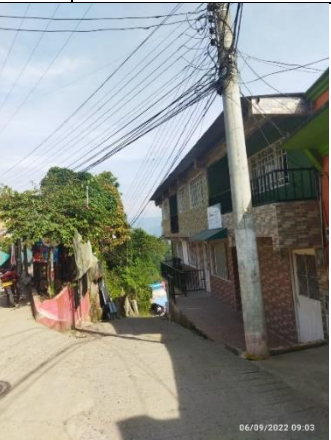
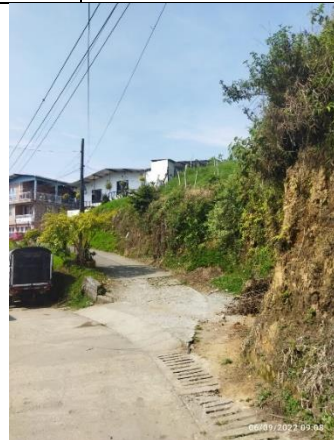
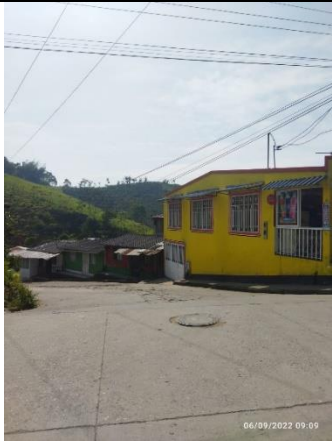
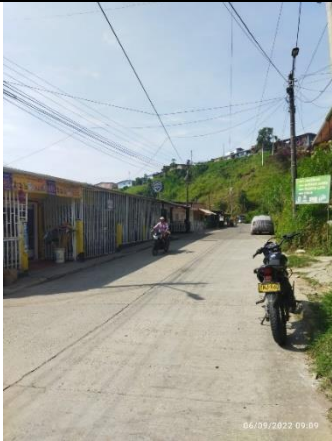
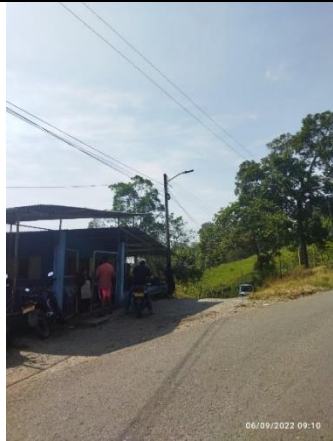
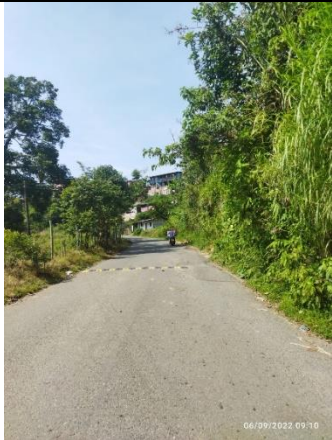
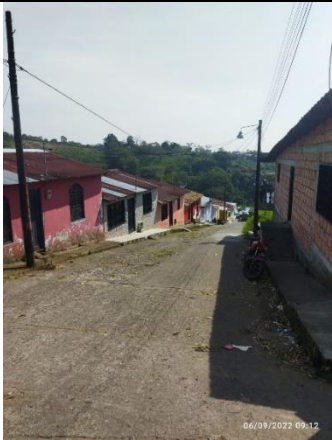
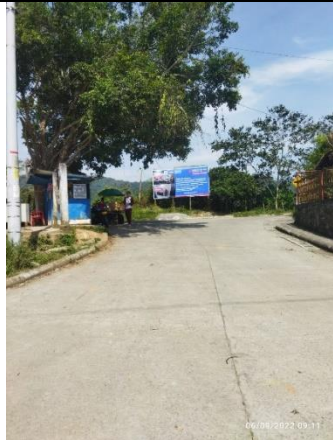
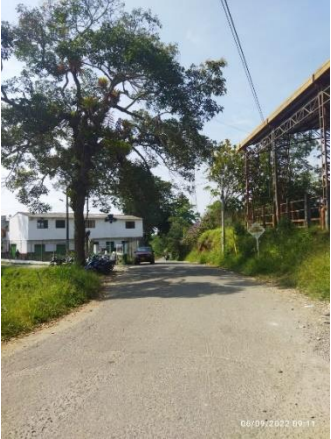
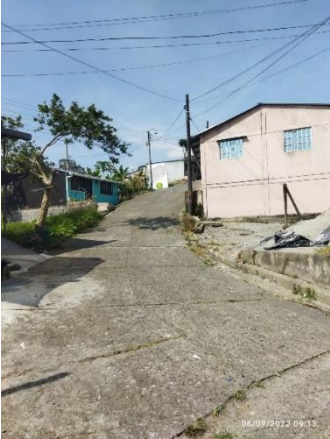
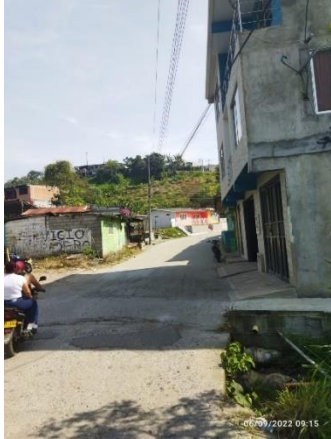
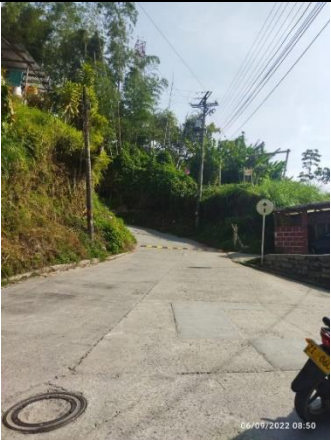
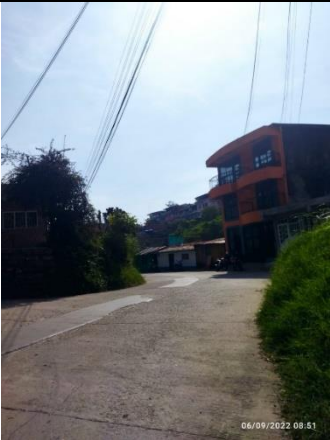
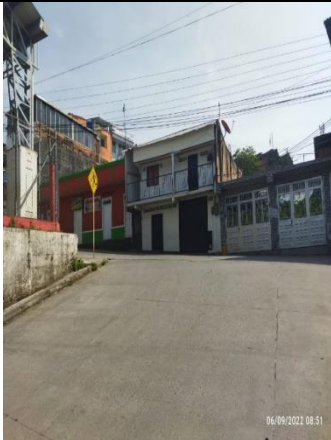
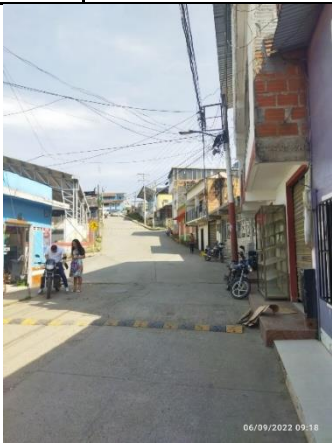
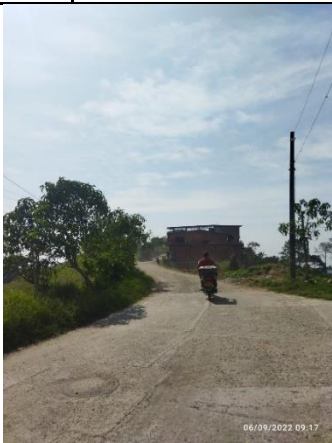
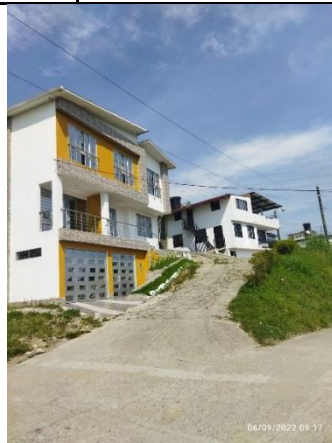
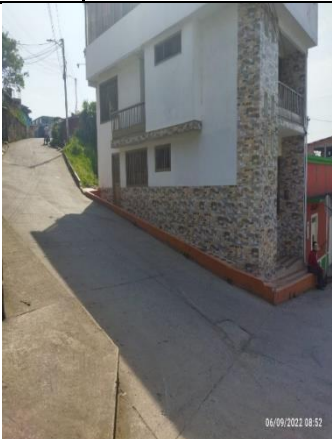
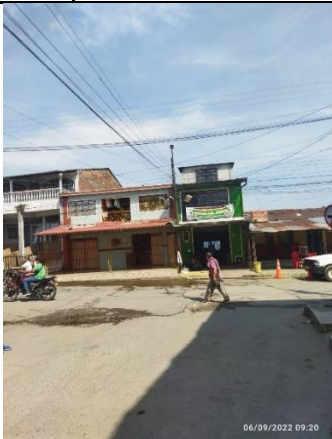
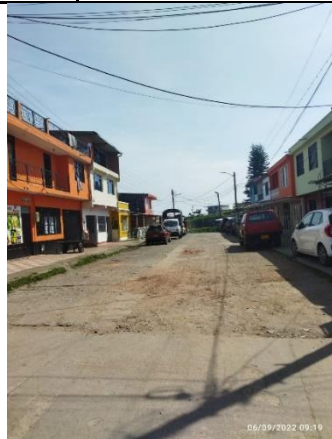
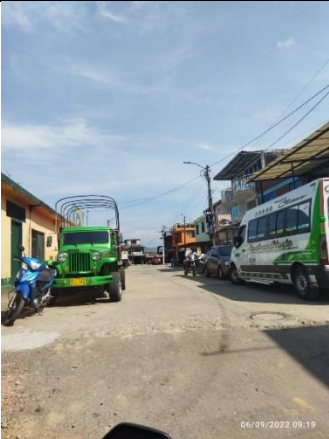
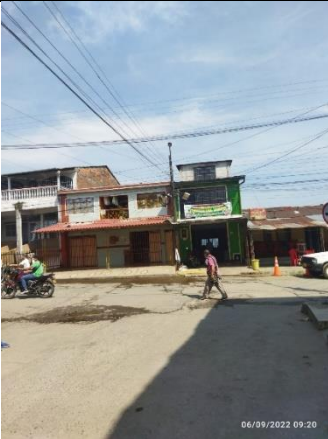
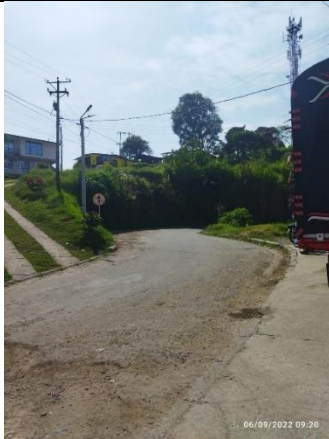
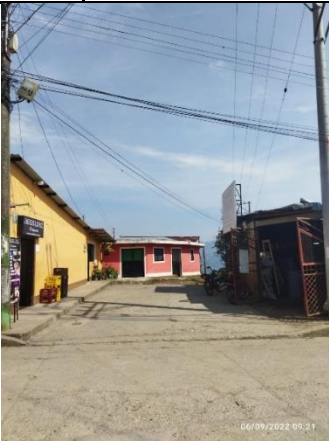
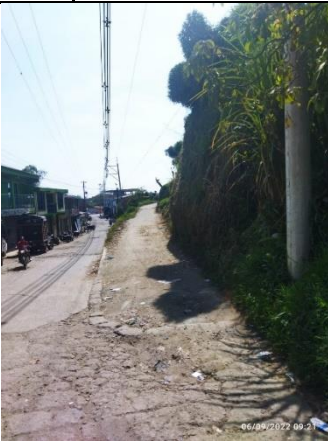
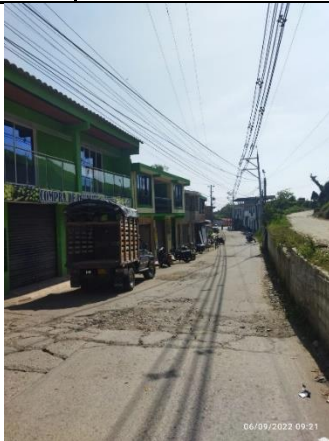
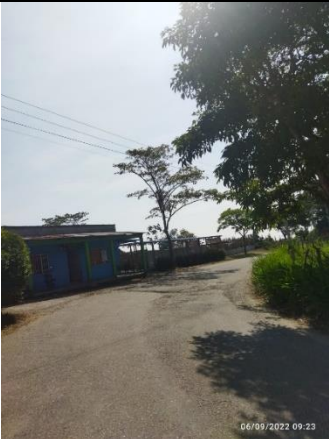
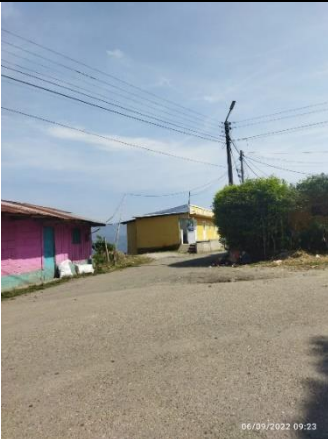
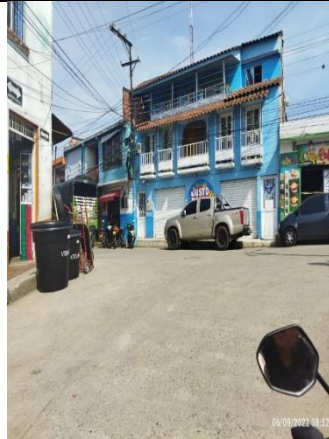
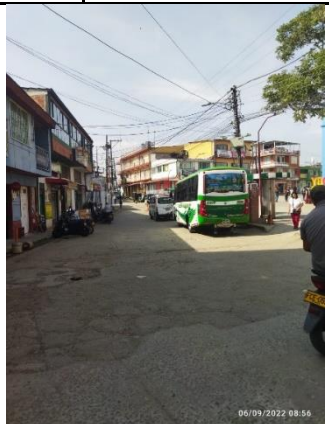
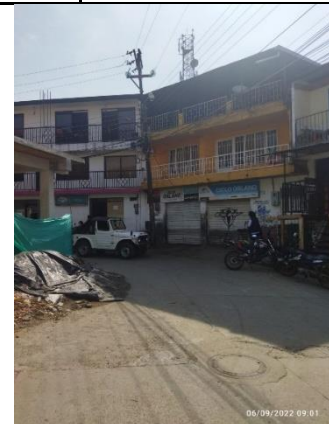
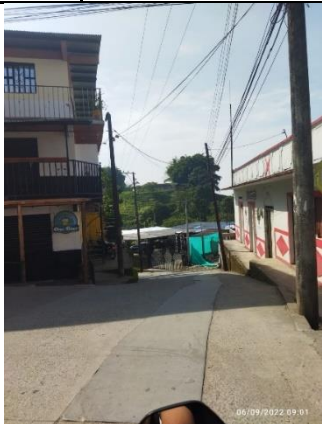
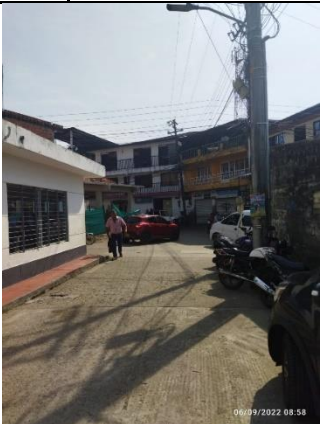
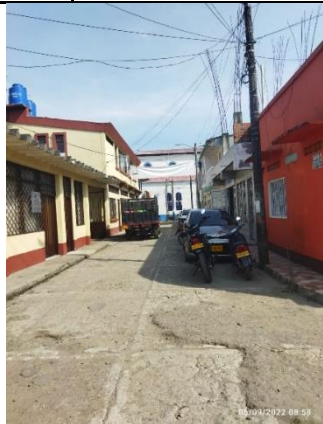
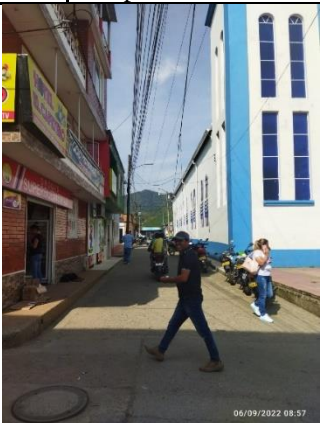
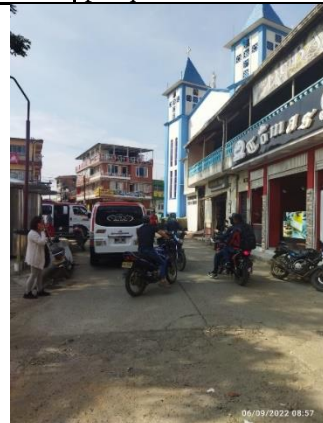
**Tabla N. 5 Presentación registro Fotográfico de datos de campo. “Autoría Propia”**

Conforme a la visita a campo y en uso del manual específico para el tipo de pavimento del INVIAS se caracterizó cada uno de los tramos viales en forma general, conforme a las indicaciones y al tipo de deterioro presentado a grandes rasgos. Para ello en la tabla N. 6 denominada “Formato de Inspección visual para pavimentos Rígidos” y en la tabla N.7 denominada “Formato de Inspección visual para pavimentos Flexibles”, para cada uno de los sectores o tramos. Donde se marcan cada uno de los deterioros y además se da una idea del estado del mismo sin especificar cada uno de estos; siendo la base para dar la valoración del estado del pavimento plasmado en la tabla N. 4 denominada “Tabla de Recopilación de la Información”.
